COMUNE DI MANERBIO

PIANO DI GOVERNO DEL TERRITORIO variante ex art. 10, comma 6 LR 12/05 s.m. e i.

DOCUMENTO	<div>PIANO DELLE REGOLE</div> <div>NUCLEI DI ANTICA FORMAZIONE</div> <div>CENTRO - Isolato 01</div>			
A01 NAF				
04 - APPROVAZIONE				
r 00				
COMMESSA	EMISSIONE	CLIENTE	INCARICO	REDAZIONE
U 677	Luglio 2016	E 206	Agosto 2014	VERIFICATO S01
				REDATTO C04
A TERMINE DELLE VIGENTI LEGGI SUI DIRITTI DI AUTORE QUESTO DISEGNO NON POTRA' ESSERE COPIATO, RIPRODOTTO O COMUNICATO AD ALTRE PERSONE O DITTE SENZA AUTORIZZAZIONE DI SILVANO BUZZI & ASSOCIATI S.r.l.

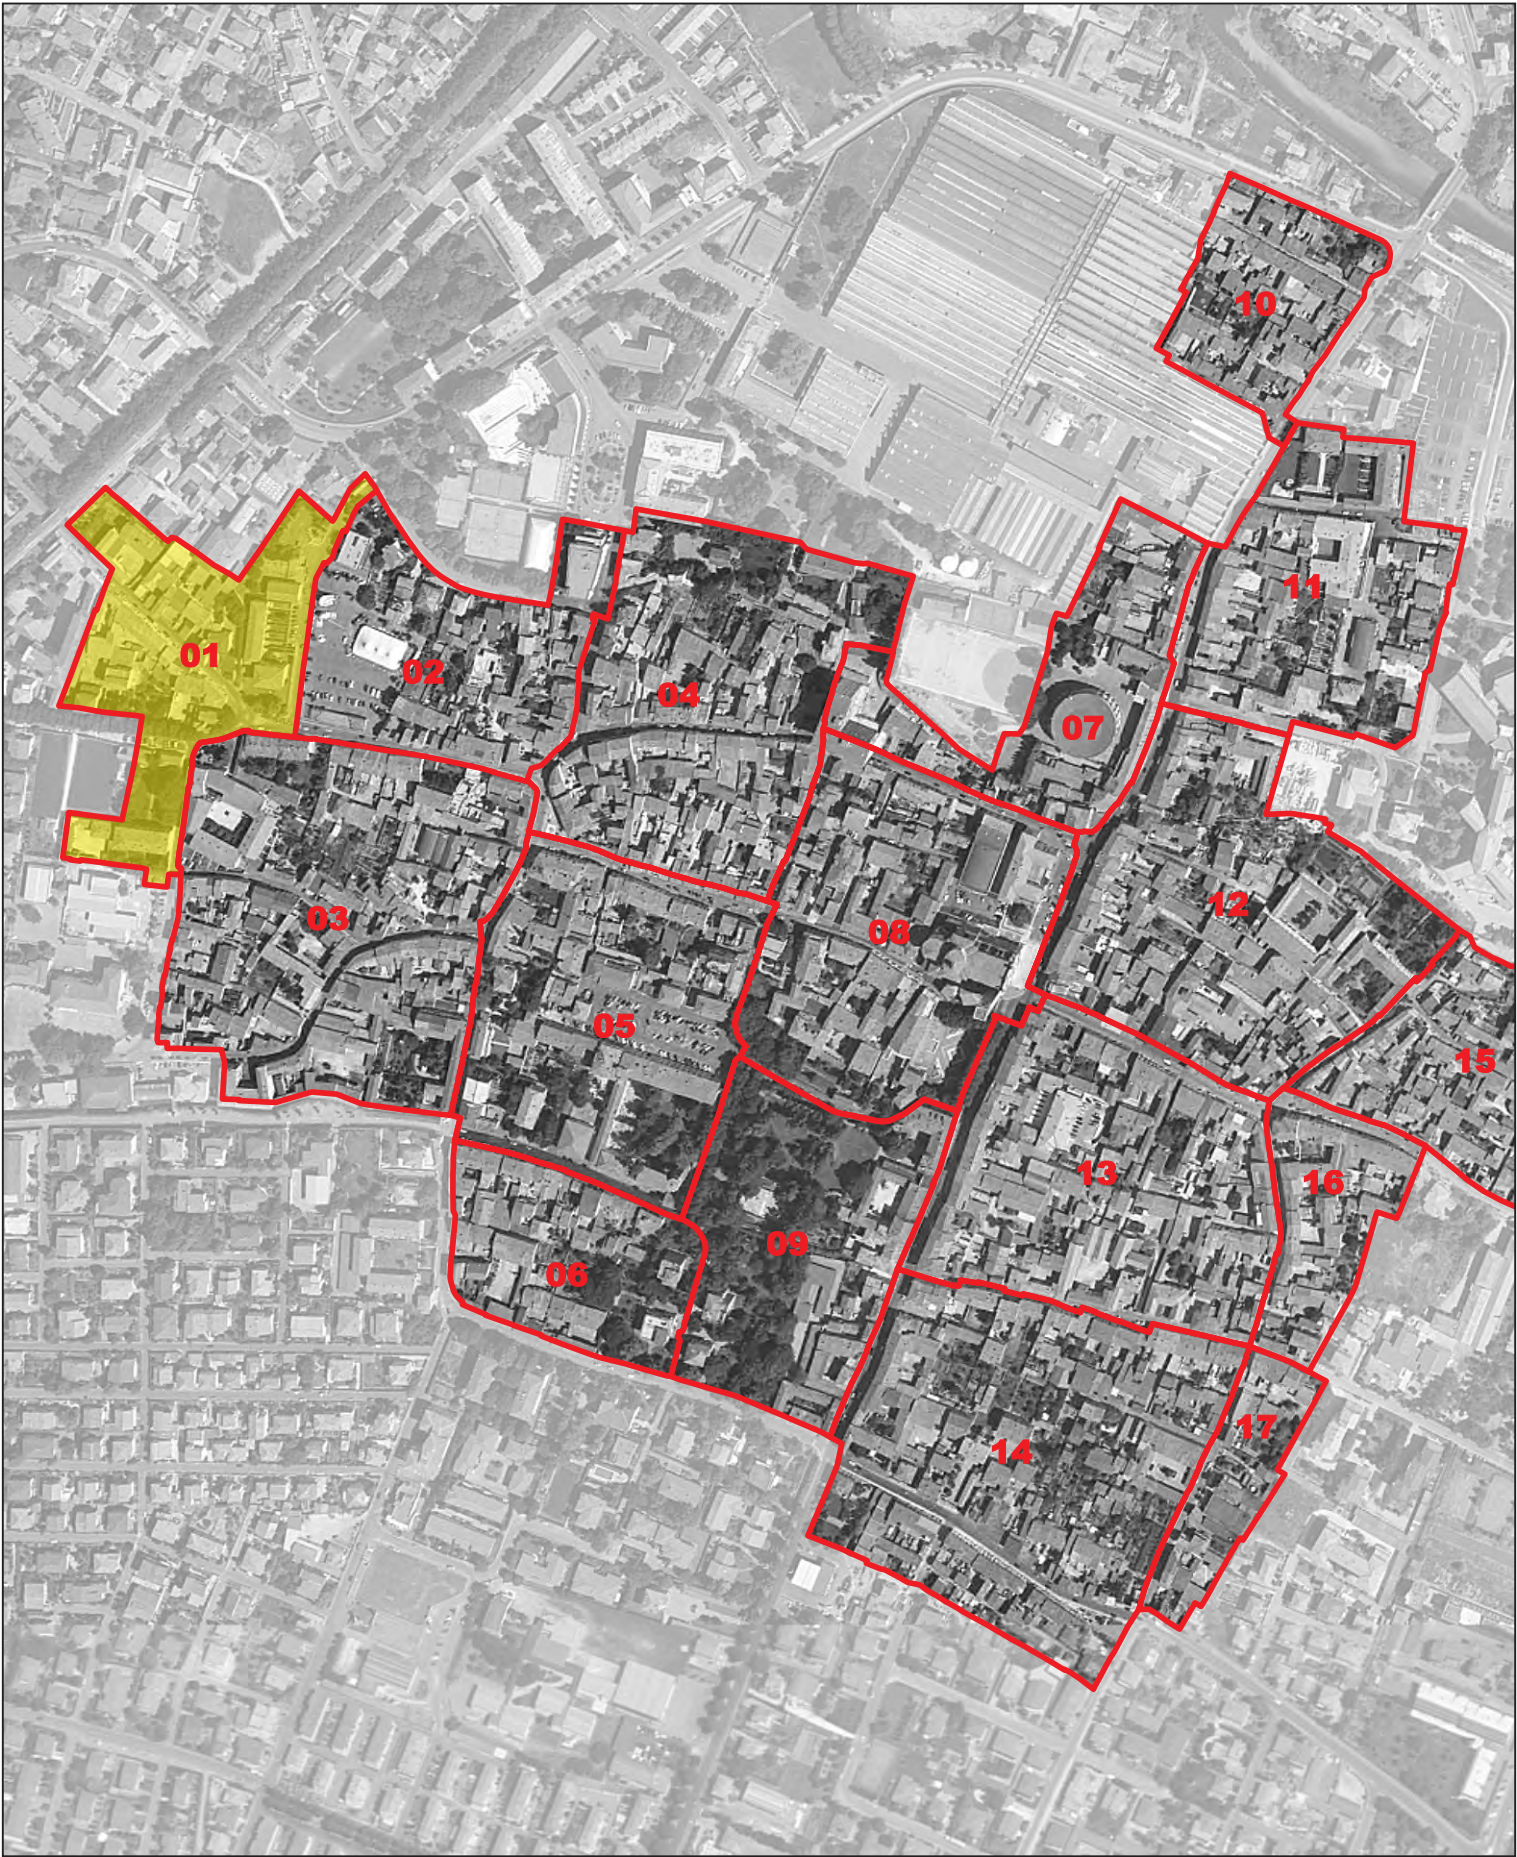
INDIVIDUAZIONE ISOLATO DI RILEVAZIONE
scala 1:5.000

n SUDDIVISIONE IN ISOLATI DEL NUCLEO D'ANTICA FORMAZIONE

n ISOLATO DI RILEVAZIONE

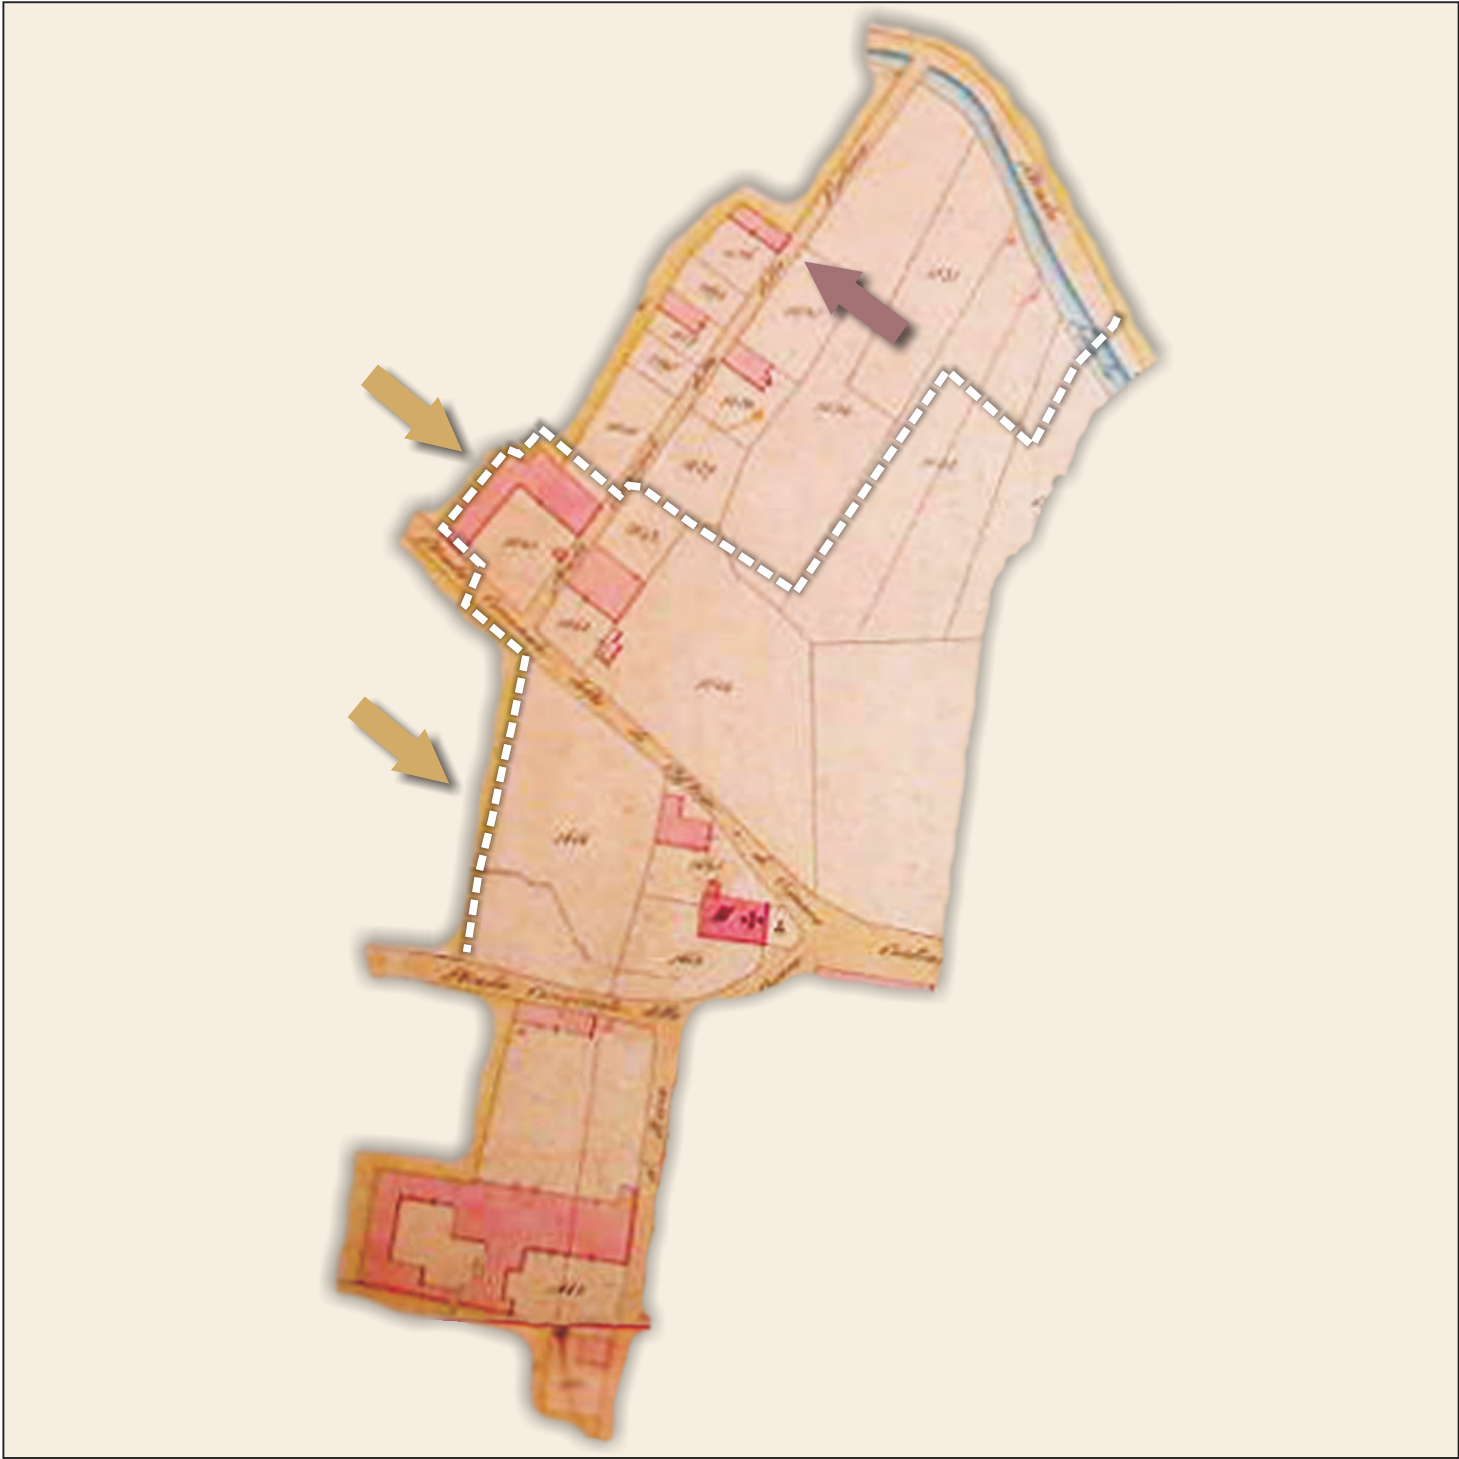
Catasto storico del 1853, scala 1:2.000

Analisi del perimetro dell'isolato di rilevazione attraverso il confronto con il catasto storico del 1853

- 1: Gli areali ricompresi nell'ambito evidenziato al numero 1 vengono proposti per lo stralcio dal perimetro del nucleo fondativo del capoluogo in quanto gli spazi, all'epoca della rilevazione del catasto storico probabilmente legati alle attività agricole degli edifici limitrofi, alla data di rilevazione ed analisi del tessuto consolidato hanno mostrato i segni di un consistente insediamento residenziale di recente costituzione che ha determinato la perdita del riferimento storico dei luoghi.

- 2: Quanto ricompreso nell'ambito 2 viene proposto per l'inserimento nel perimetro del nucleo fondativo in quanto pertinenza diretta di fabbricati di valore storico ad oggi sottoposti a modificazioni recenti, ma - tuttavia - in rapporto diretto con le preesistenze insediative limitrofe.

- 3: Quanto ricompreso nell'ambito 3 viene proposto per l'inserimento nel perimetro del nucleo fondativo in quanto, pur ineditato alla data di rilevazione 1853, permette di rilevare edifici prenovecenteschi che, a prescindere dal valore formale delle costruzioni, si qualificano come completamento dell'isolato d'appartenenza.

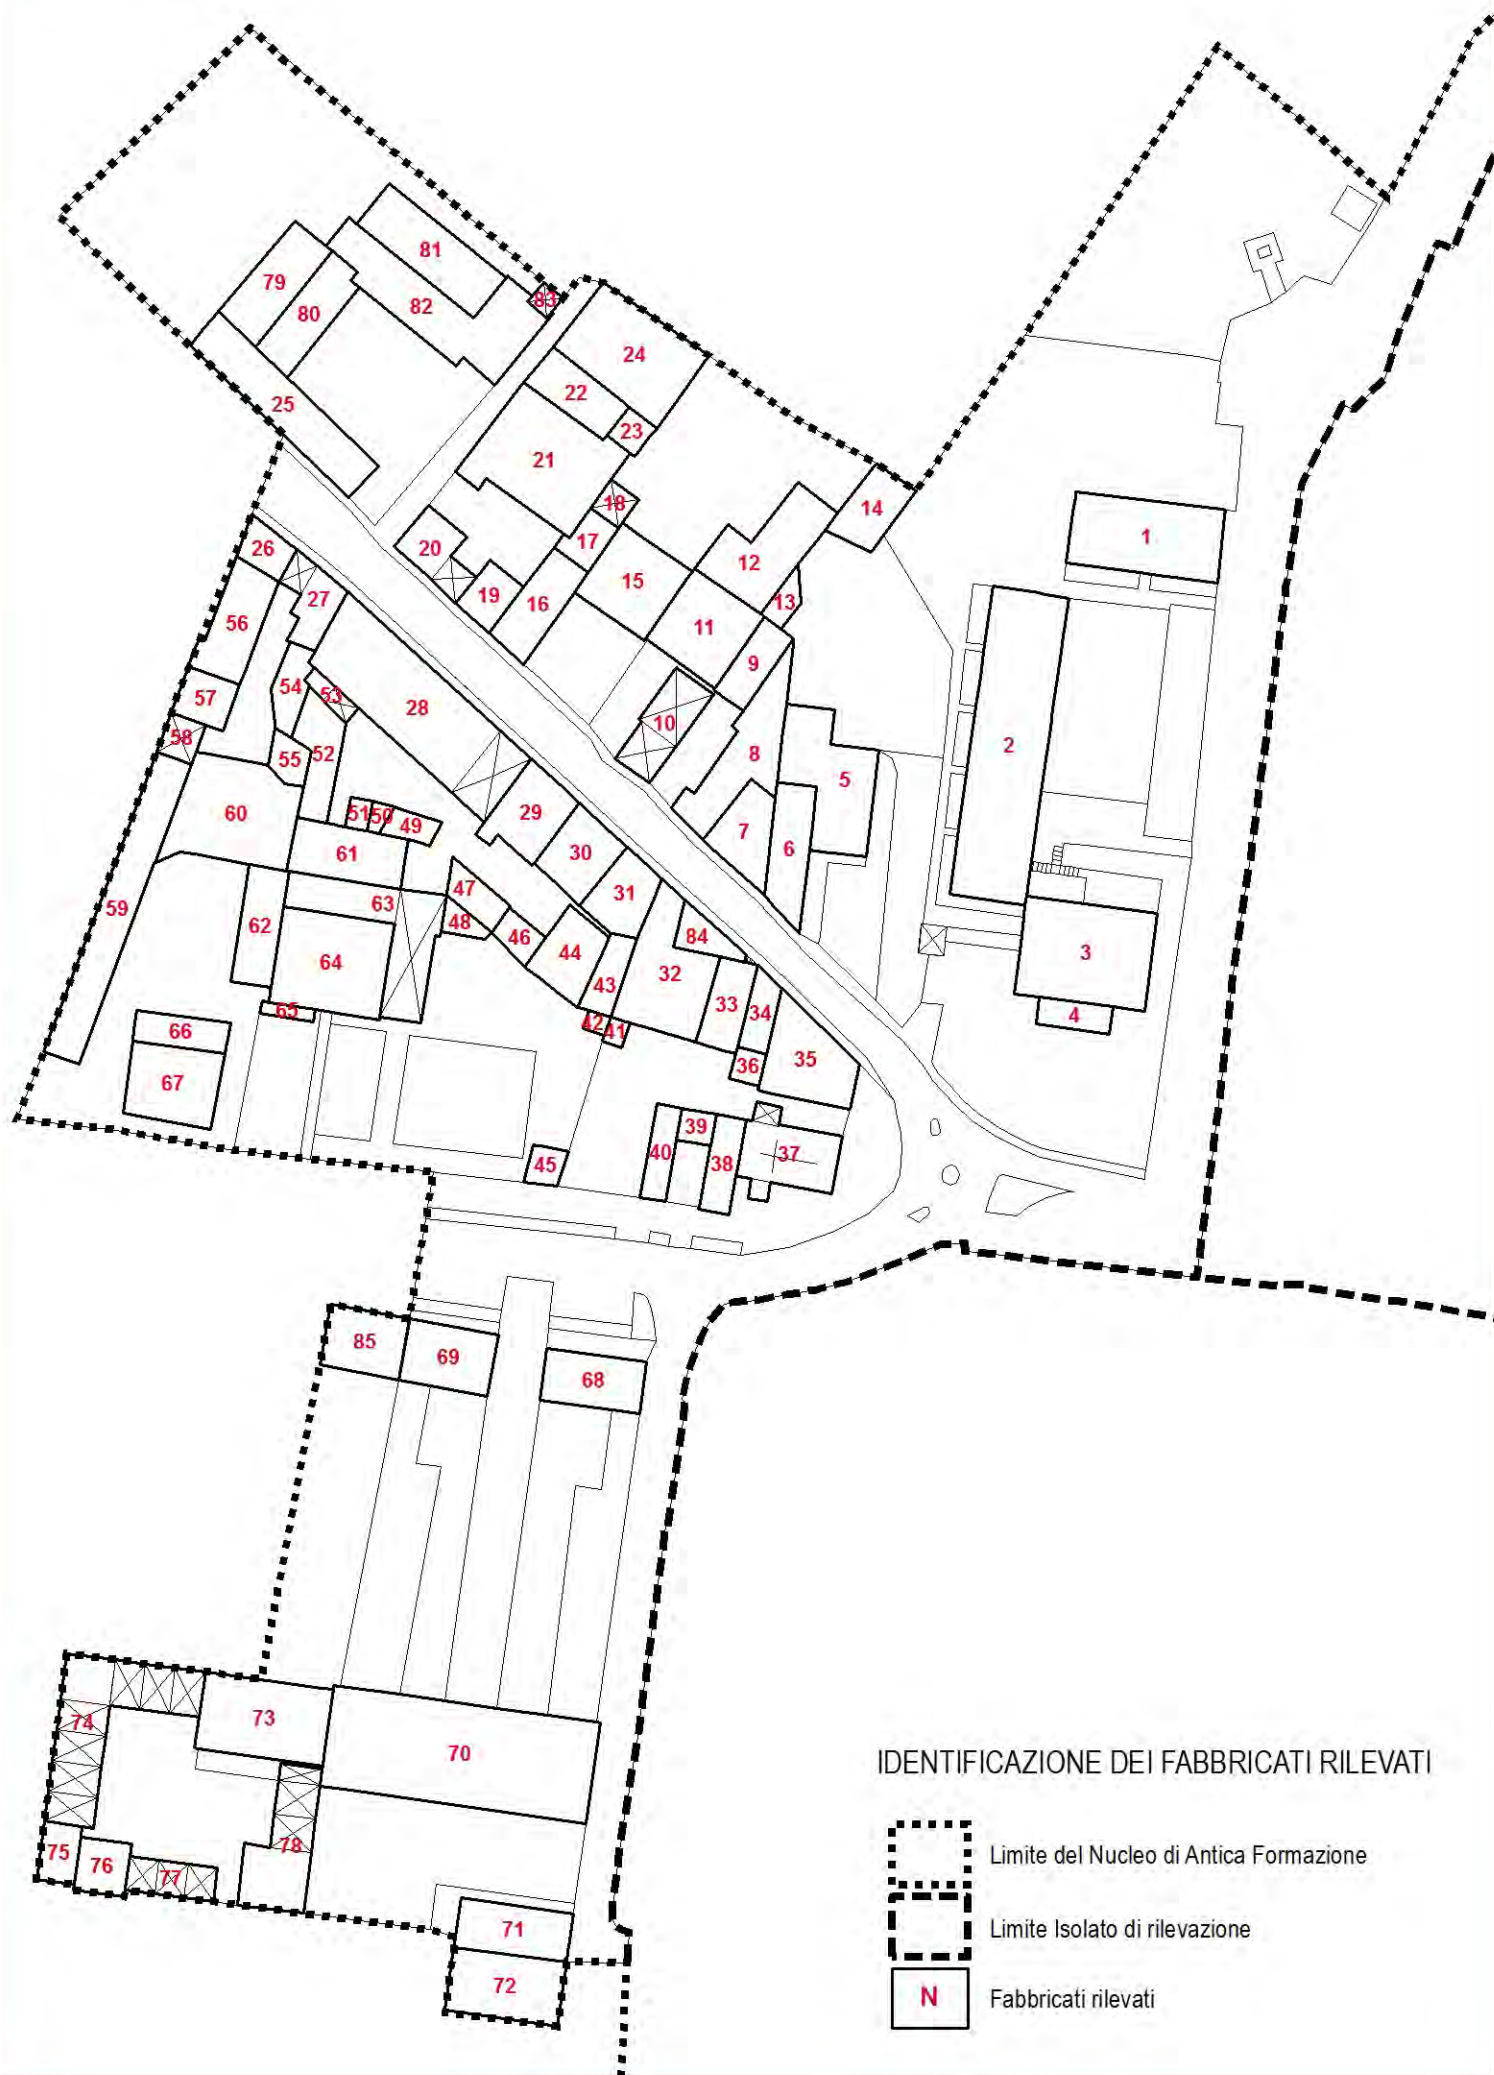
scala 1:1.000

fabbricato esistente

CENTRO - isolato 1		1
4	edifici in contrasto con l'ambiente o di recente costruzione	4D2
D	edifici di completamento	
2	residenza

variazioni di quota e planivolumetriche
