COMUNE DI MANERBIO

PIANO DI GOVERNO DEL TERRITORIO variante ex art. 10, comma 6 LR 12/05 s.m. e i.

DOCUMENTO	<div>PIANO DELLE REGOLE</div> <div>NUCLEI DI ANTICA FORMAZIONE</div> <div>CENTRO - Isolato 03</div>			
A03 NAF				
01 - VAS				
r 01				
COMMESSA	EMISSIONE	CLIENTE	INCARICO	REDAZIONE
U 677	Giugno 2015	E 206	Agosto 2014	VERIFICATO S01
				REDATTO C04
A TERMINE DELLE VIGENTI LEGGI SUI DIRITTI DI AUTORE QUESTO DISEGNO NON POTRA' ESSERE COPIATO, RIPRODOTTO O COMUNICATO AD ALTRE PERSONE O DITTE SENZA AUTORIZZAZIONE DI SILVANO BUZZI & ASSOCIATI S.r.l.

NUCLEO D'ANTICA FORMAZIONE: **MANERBIO CENTRO**

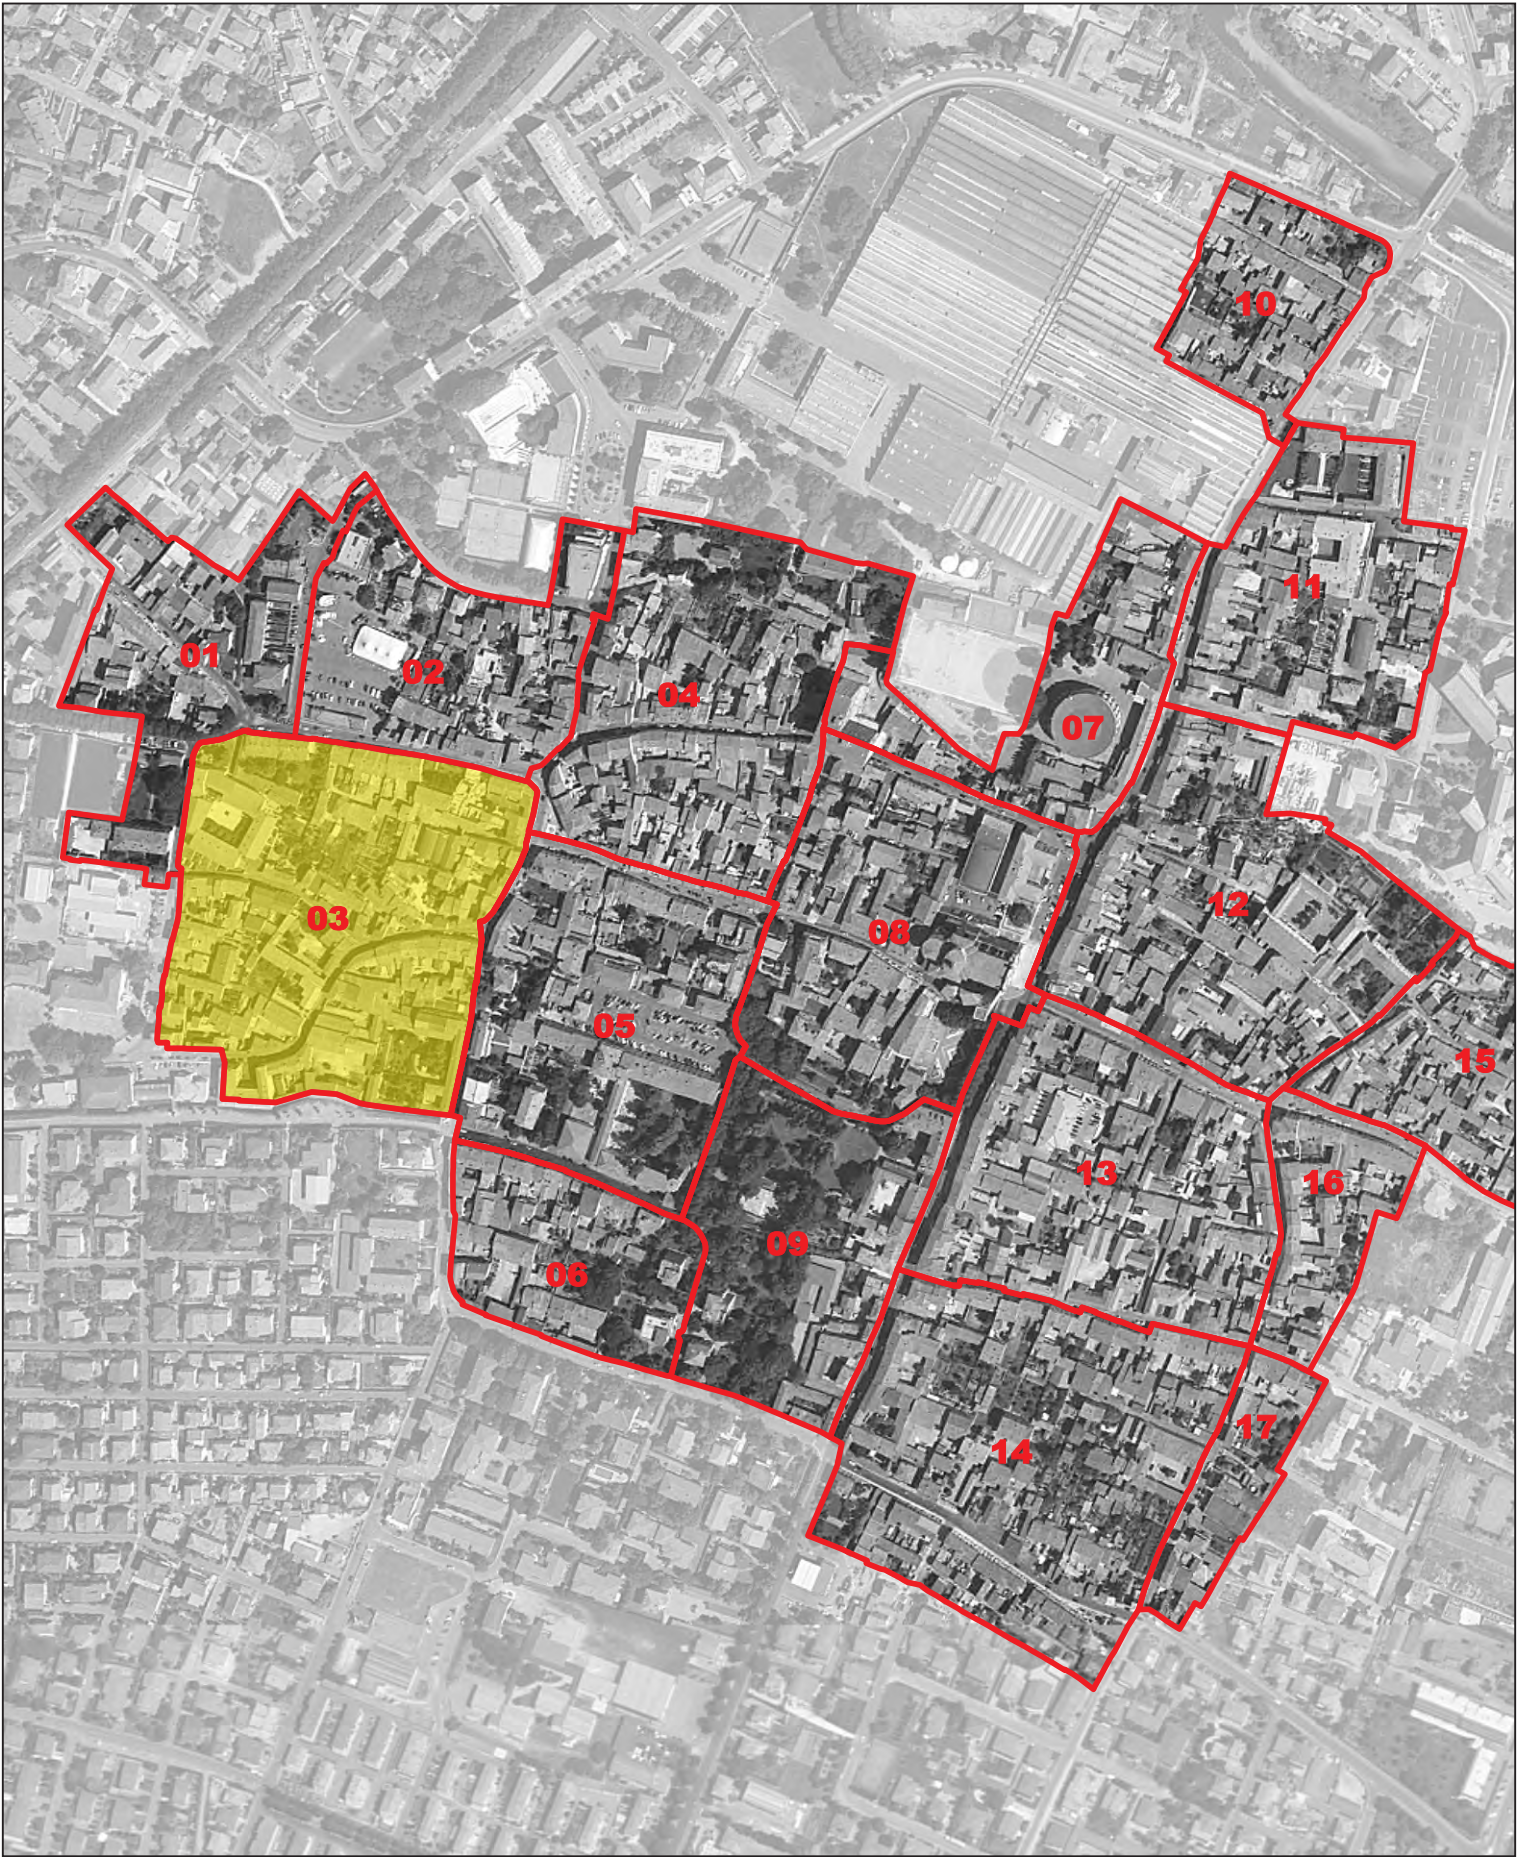
INDIVIDUAZIONE ISOLATO DI RILEVAZIONE
scala 1:5.000

n SUDDIVISIONE IN ISOLATI DEL NUCLEO D'ANTICA FORMAZIONE

n ISOLATO DI RILEVAZIONE

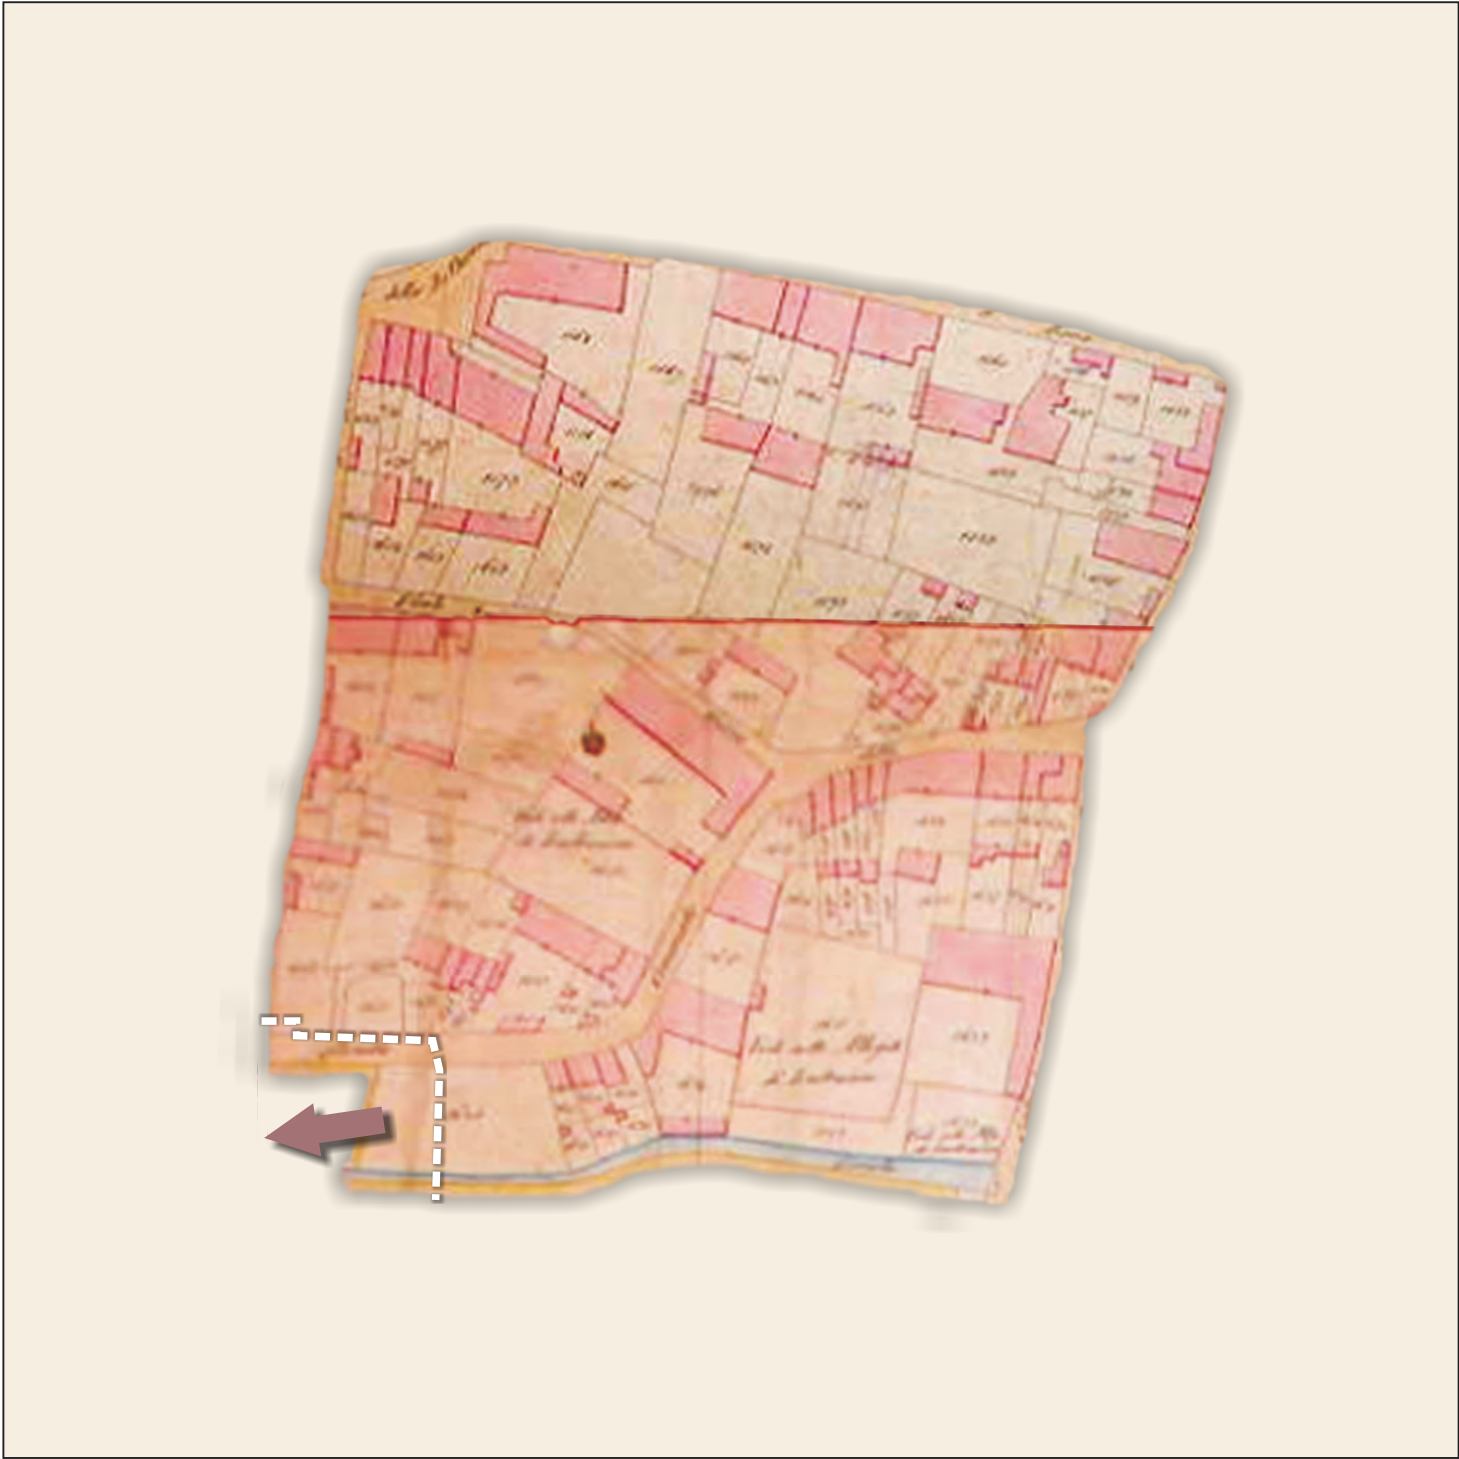
Catasto storico del 1853, scala 1:2.000

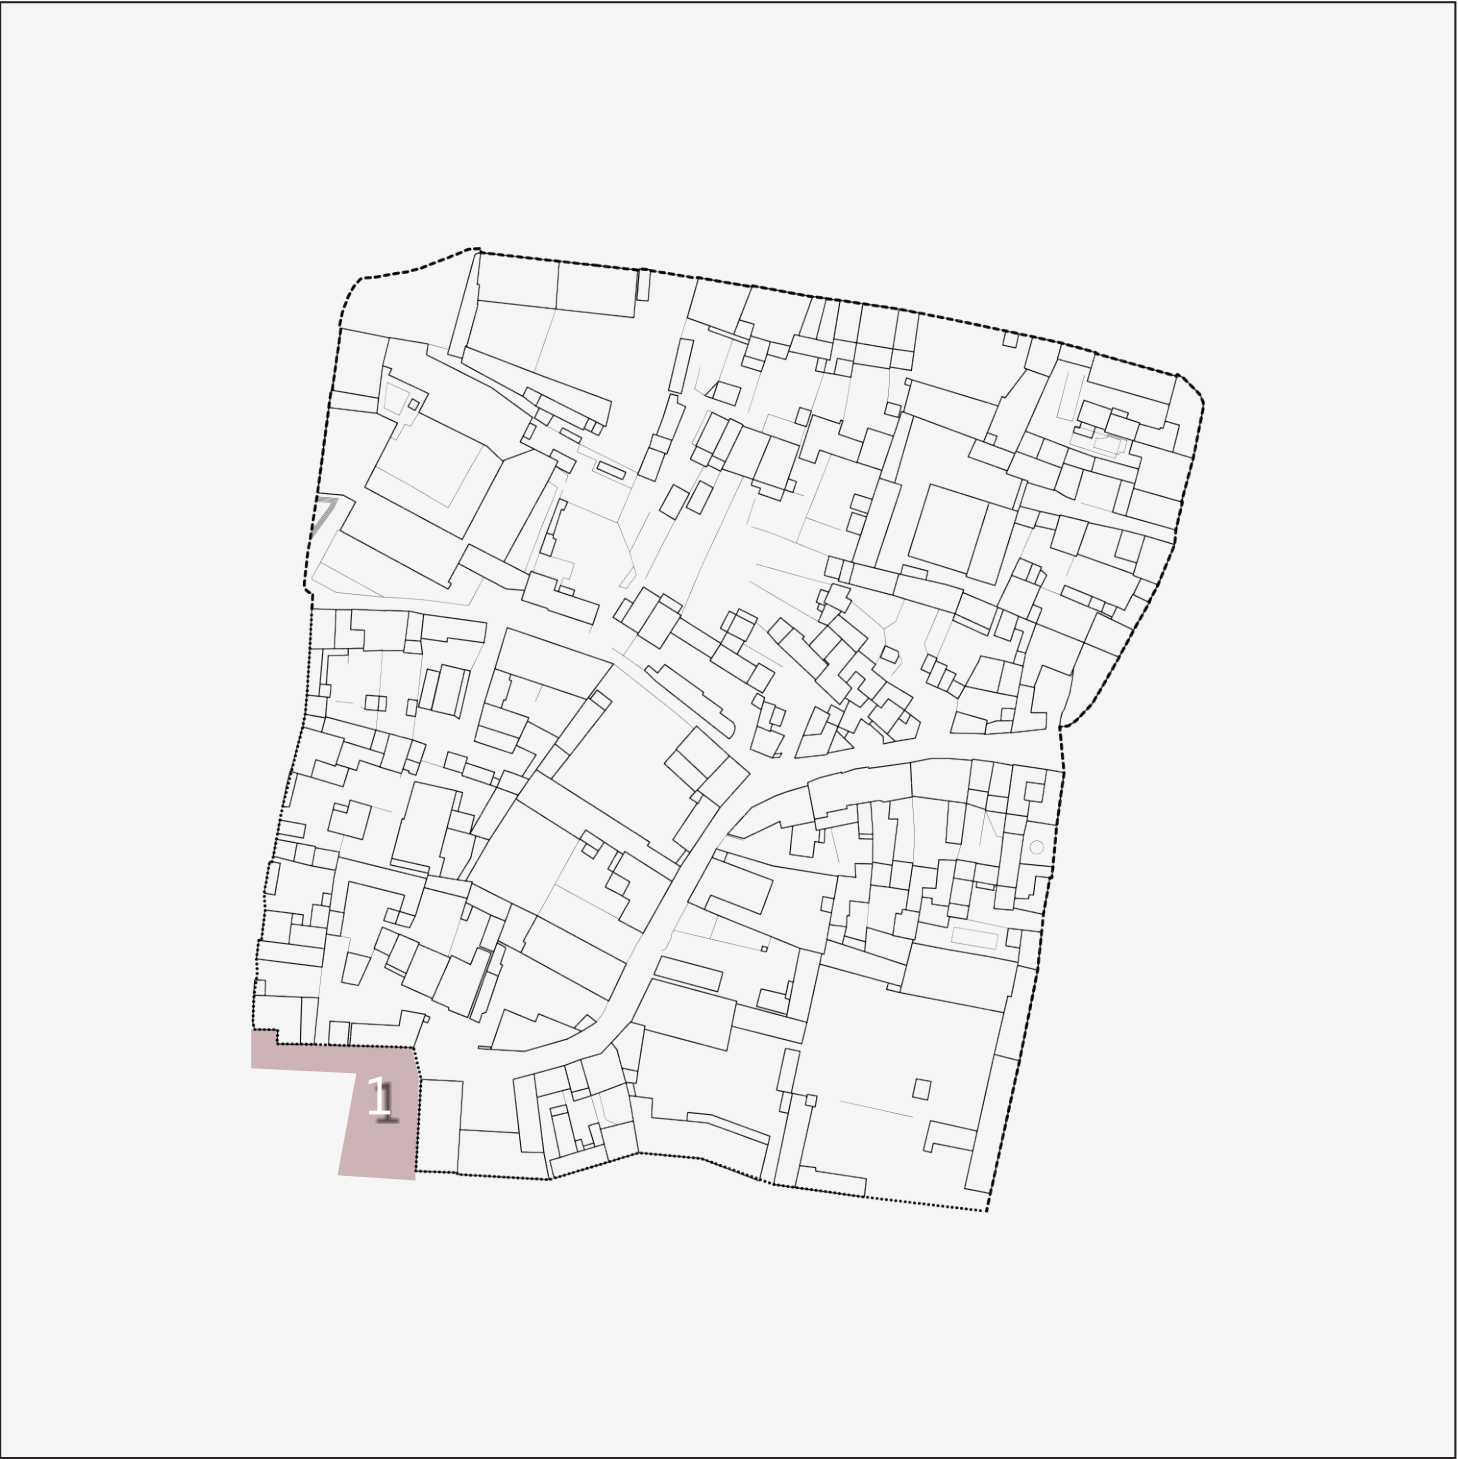
Isolato di rilevazione n. 3 (aerofotogrammetrico), scala 1:2.000

Analisi del perimetro dell'isolato di rilevazione attraverso il confronto con il catasto storico

1: Gli areali ricompresi nell'ambito evidenziato al numero 1 vengono proposti per lo stralcio dal perimetro del nucleo antico in quanto, ineditati all'epoca della stesura del catasto storico di riferimento, risultano alla data d'adozione della presente relazione occupati da fabbricati privi di valore storico-ambientale e formale; la modernizzazione delle infrastrutture viarie fronteggianti eludono altresì un rapporto evidente con il tessuto storico limitrofo.

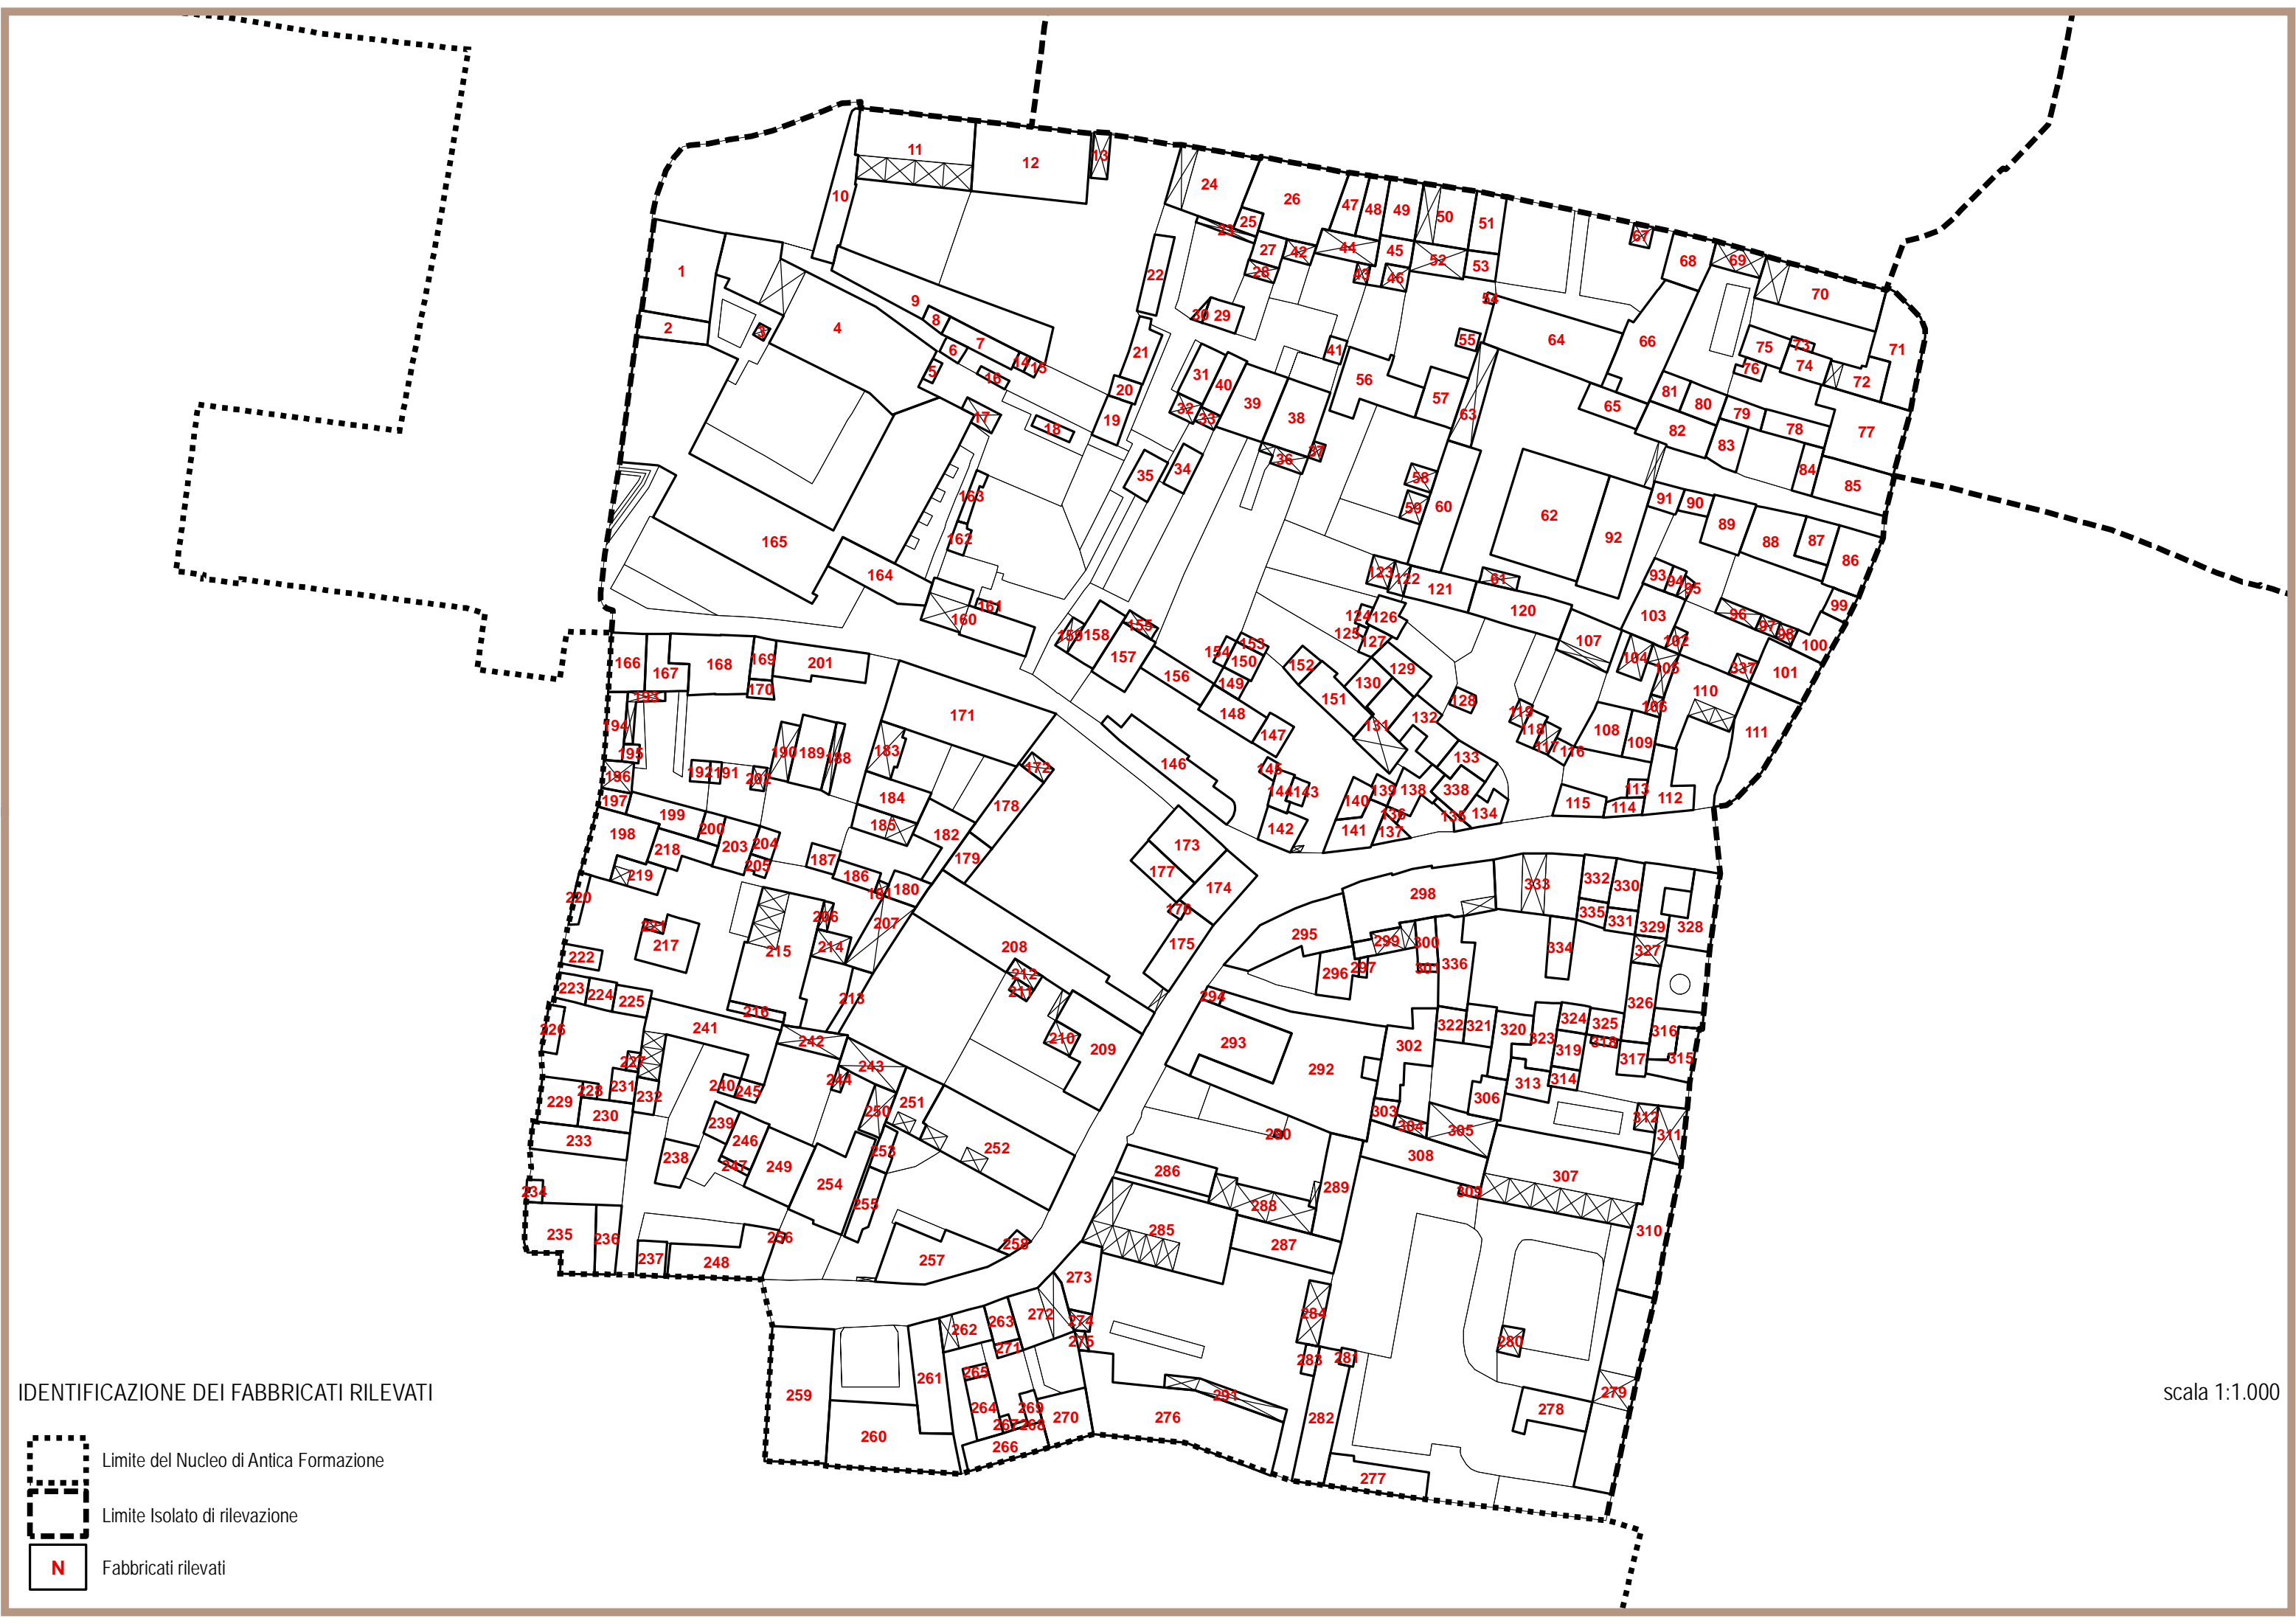
IDENTIFICAZIONE DEI FABBRICATI RILEVATI

Limite del Nucleo di Antica Formazione
-

Limite Isolato di rilevazione
-

Fabbricati rilevati
