COMUNE DI MANERBIO

PIANO DI GOVERNO DEL TERRITORIO variante ex art. 10, comma 6 LR 12/05 s.m. e i.

DOCUMENTO	<div>PIANO DELLE REGOLE</div> <div>NUCLEI DI ANTICA FORMAZIONE</div> <div>CENTRO - Isolato 06</div>			
A06 NAF				
01 - VAS				
r 01				
COMMESSA	EMISSIONE	CLIENTE	INCARICO	REDAZIONE
U 677	Giugno 2015	E 206	Agosto 2014	VERIFICATO S01
				REDATTO C04
A TERMINE DELLE VIGENTI LEGGI SUI DIRITTI DI AUTORE QUESTO DISEGNO NON POTRA' ESSERE COPIATO, RIPRODOTTO O COMUNICATO AD ALTRE PERSONE O DITTE SENZA AUTORIZZAZIONE DI SILVANO BUZZI & ASSOCIATI S.r.l.

NUCLEO D'ANTICA FORMAZIONE: **MANERBIO CENTRO**

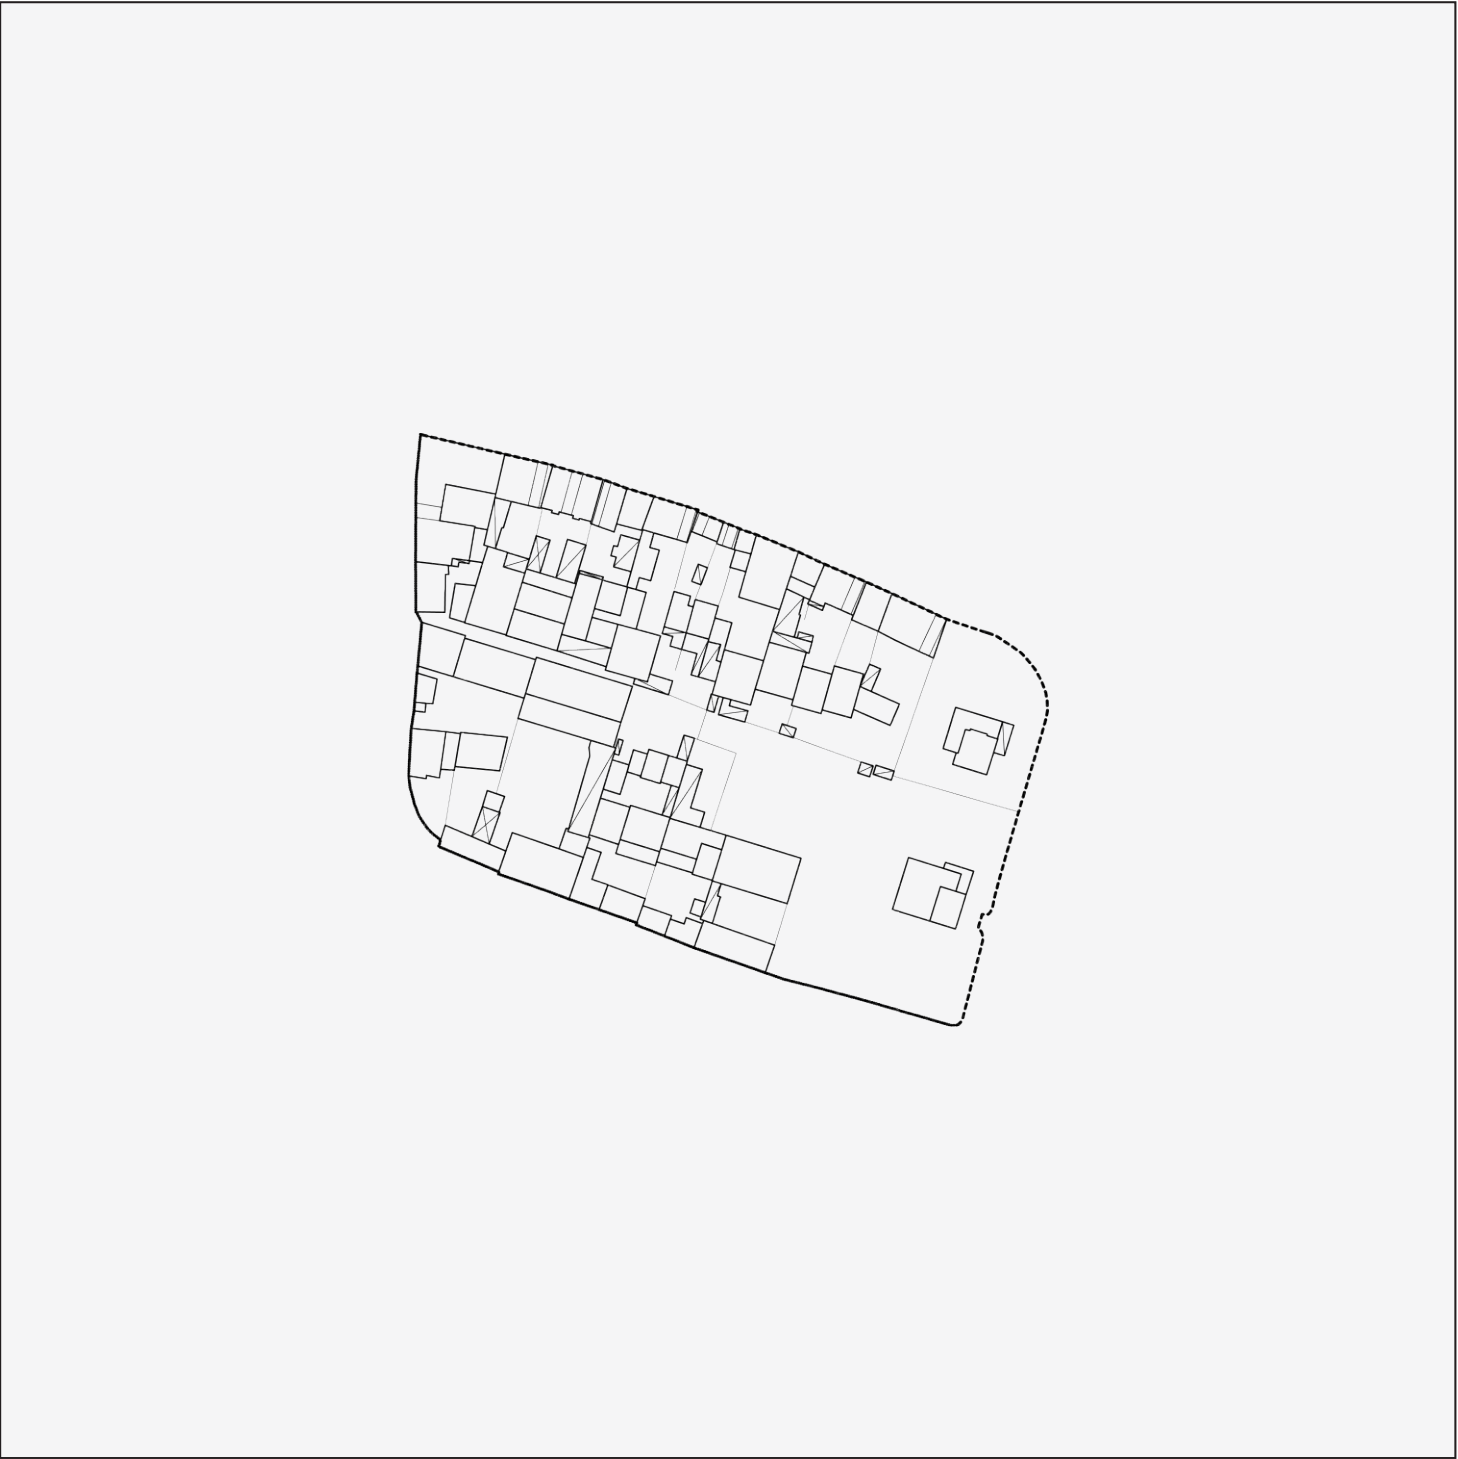
Isolato di rilevazione n. 6 (aerofotogrammetrico), scala 1:2.000

Analisi del perimetro dell’isolato di rilevazione attraverso il confronto con il catasto storico del 1853

L’isolato di rilevazione, costituente parte del limite meridionale del nucleo d’antica formazione del capoluogo, conferma la perimetrazione dell’analisi di dettaglio di cui al catasto storico del 1853.

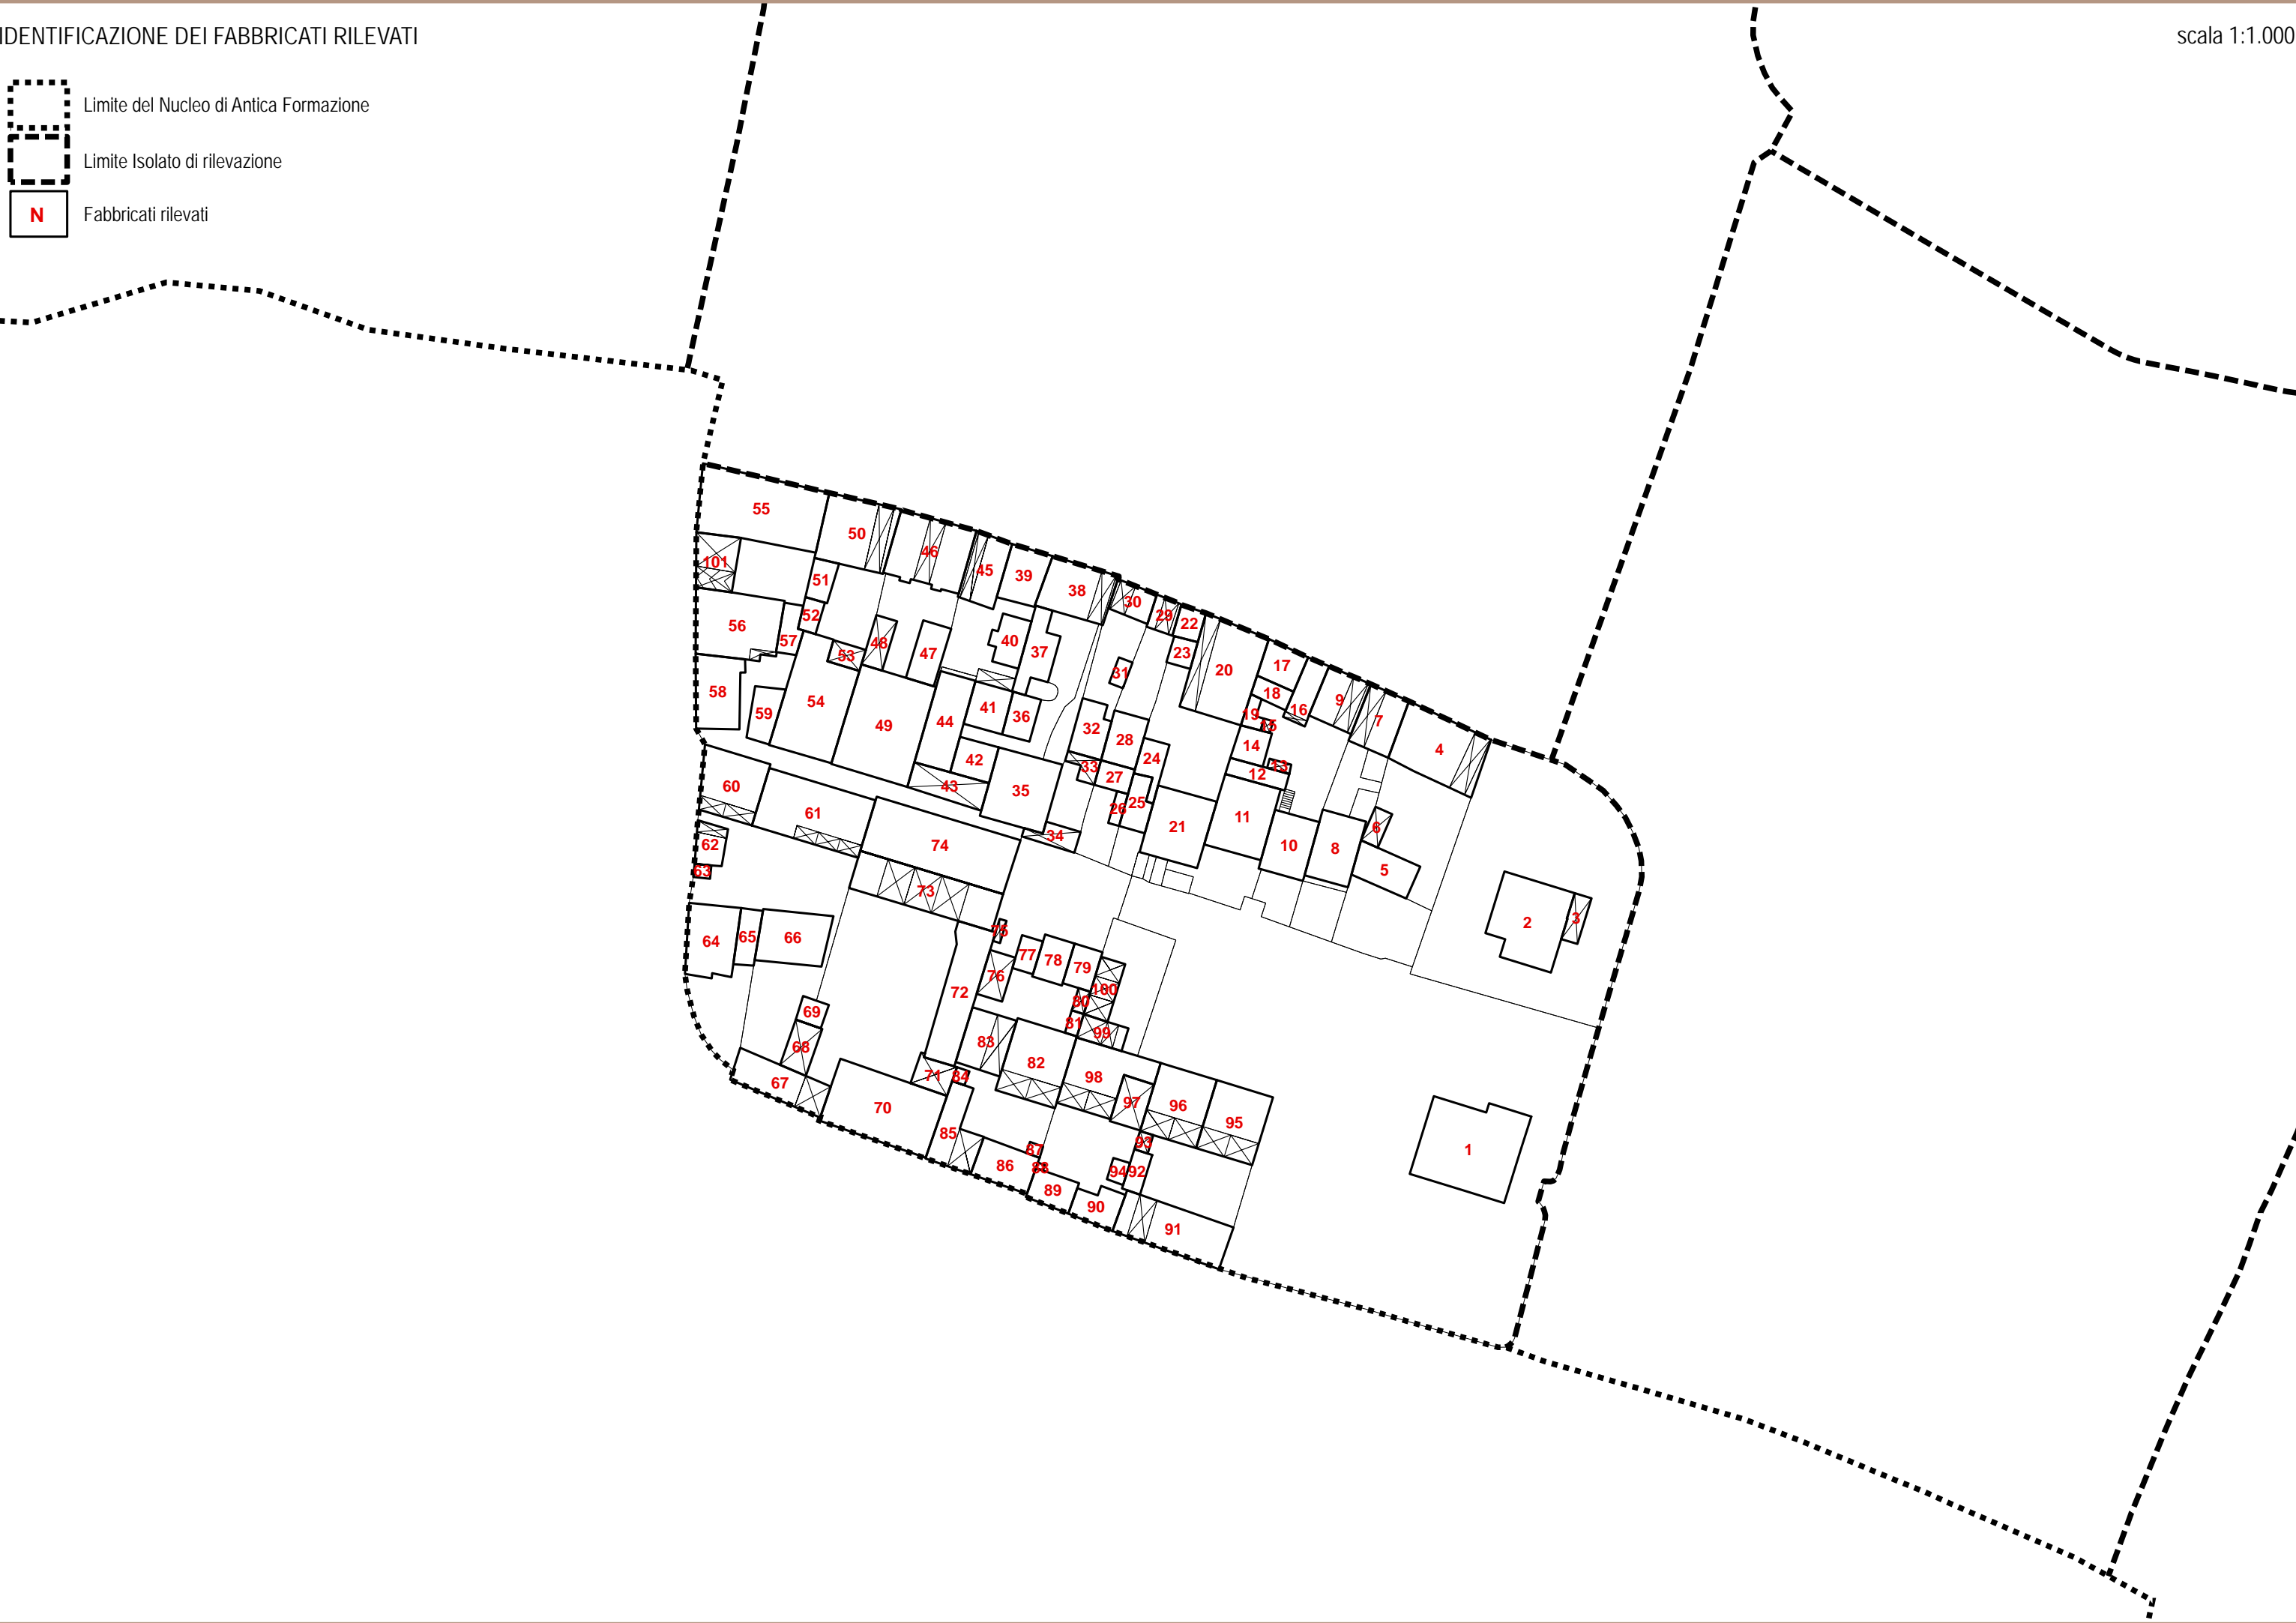
IDENTIFICAZIONE DEI FABBRICATI RILEVATI

Limite del Nucleo di Antica Formazione

Limite Isolato di rilevazione

Fabbricati rilevati
