COMUNE DI MANERBIO

PIANO DI GOVERNO DEL TERRITORIO variante ex art. 10, comma 6 LR 12/05 s.m. e i.

DOCUMENTO	PIANO DELLE REGOLE NUCLEI DI ANTICA FORMAZIONE			
A07 NAF	CENTRO - Isolato 07			
02 - ADOZIONE				
r 00				
COMMESSA	EMISSIONE	CLIENTE	INCARICO	REDAZIONE
U 677	Novembre 2015	E 206	Agosto 2014	VERIFICATO S01
				REDATTO C04
A TERMINE DELLE VIGENTI LEGGI SUI DIRITTI DI AUTORE QUESTO DISEGNO NON POTRA' ESSERE COPIATO, RIPRODOTTO O COMUNICATO AD ALTRE PERSONE O DITTE SENZA AUTORIZZAZIONE DI SILVANO BUZZI & ASSOCIATI S.r.l.

Rilevazione dei Nuclei di Antica Formazione - Comune di Manerbio

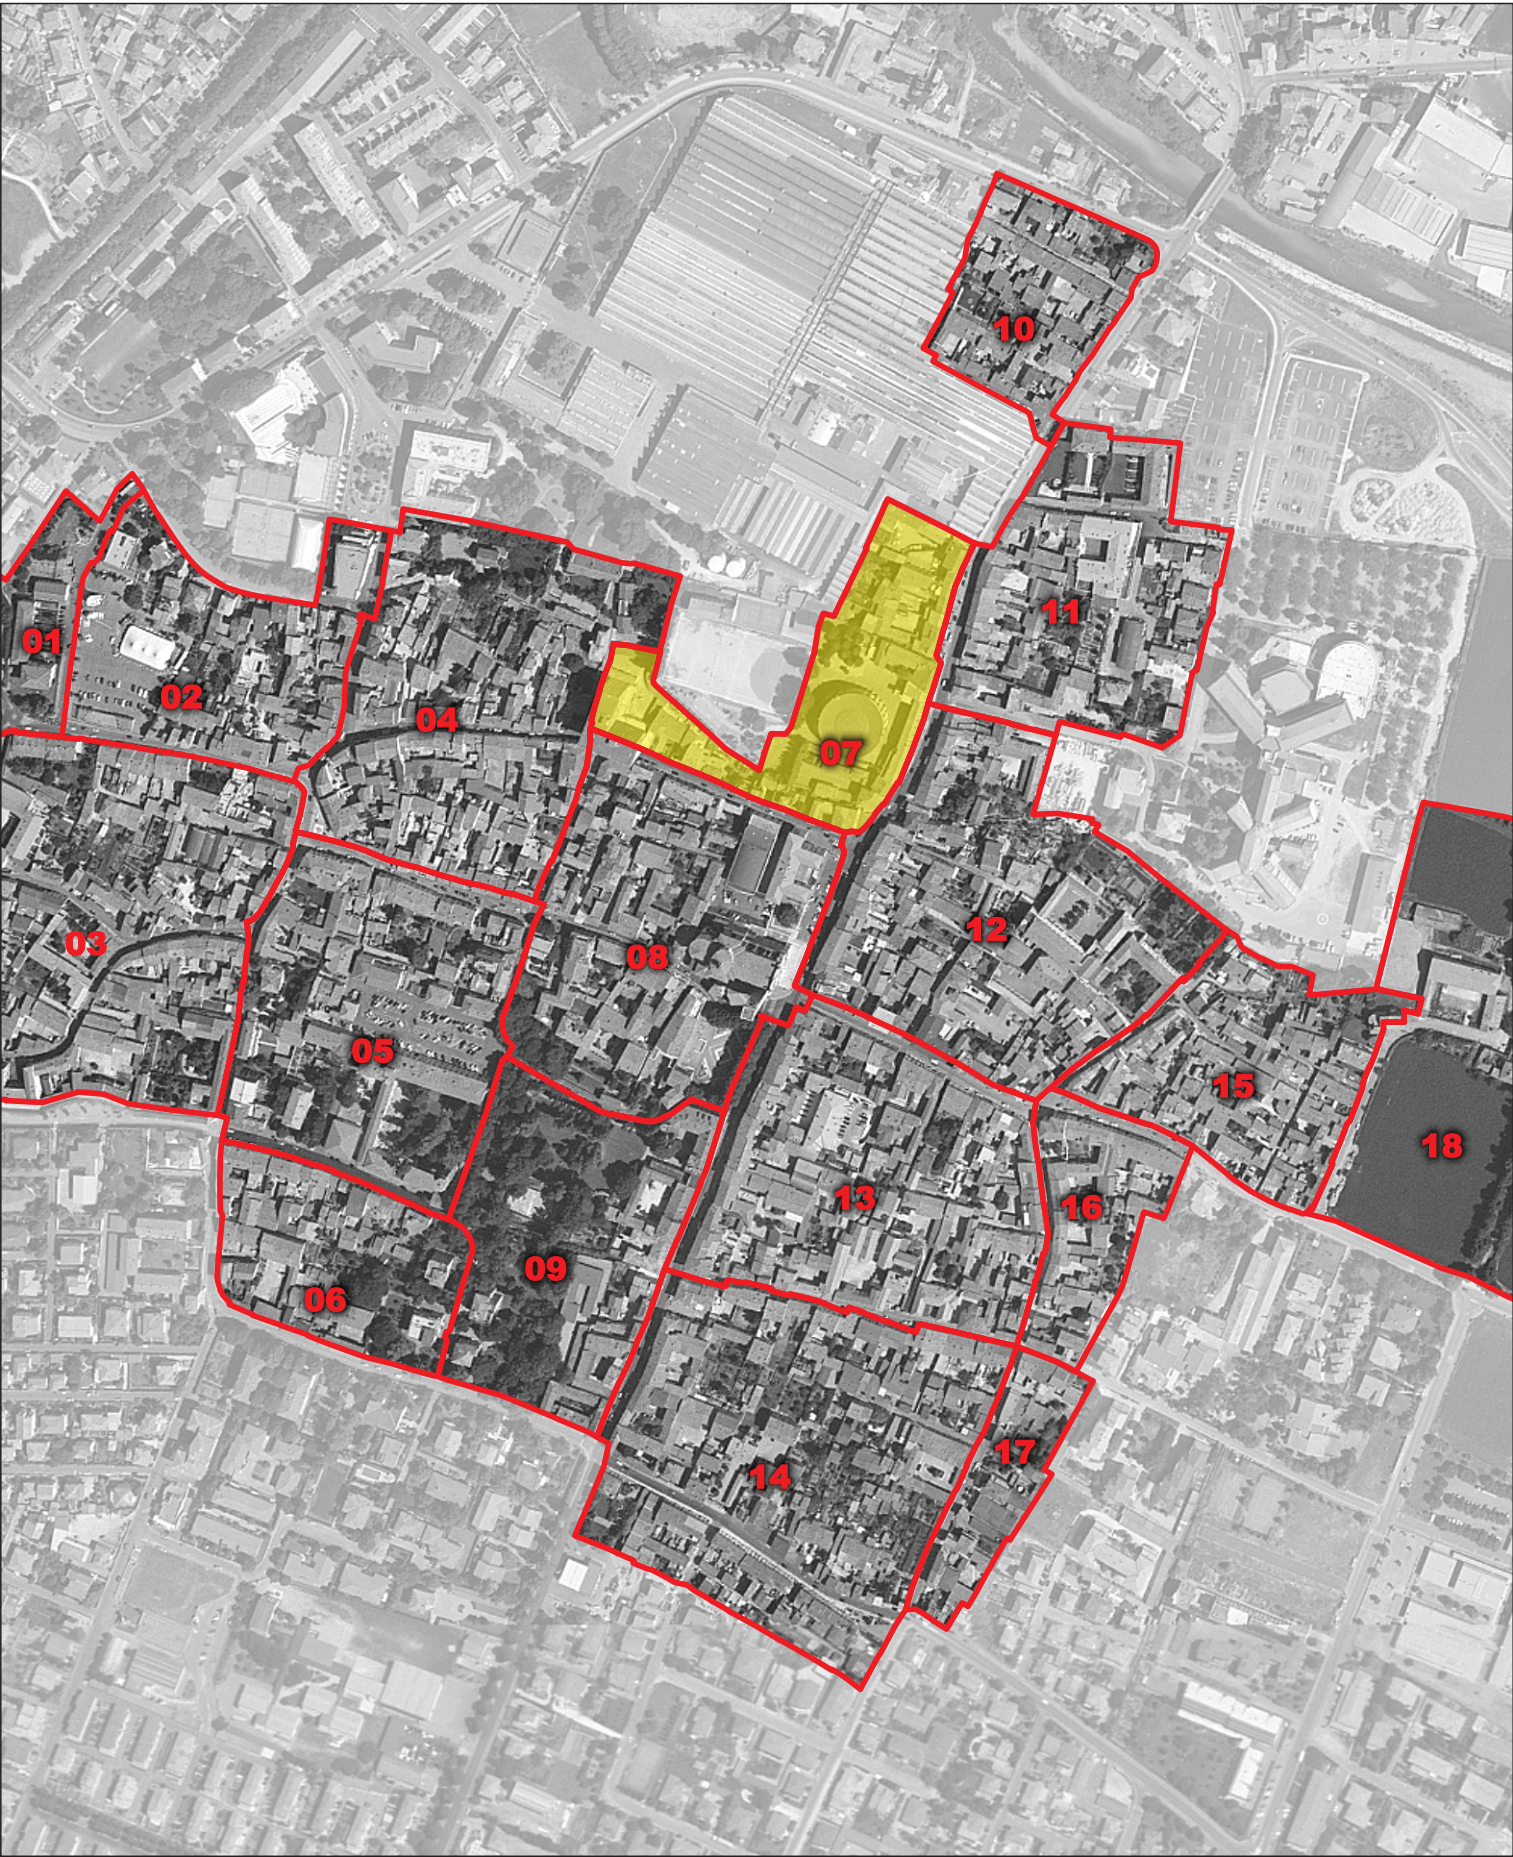
INDIVIDUAZIONE ISOLATO DI RILEVAZIONE
scala 1:5.000

n SUDDIVISIONE IN ISOLATI DEL NUCLEO D'ANTICA FORMAZIONE

n ISOLATO DI RILEVAZIONE

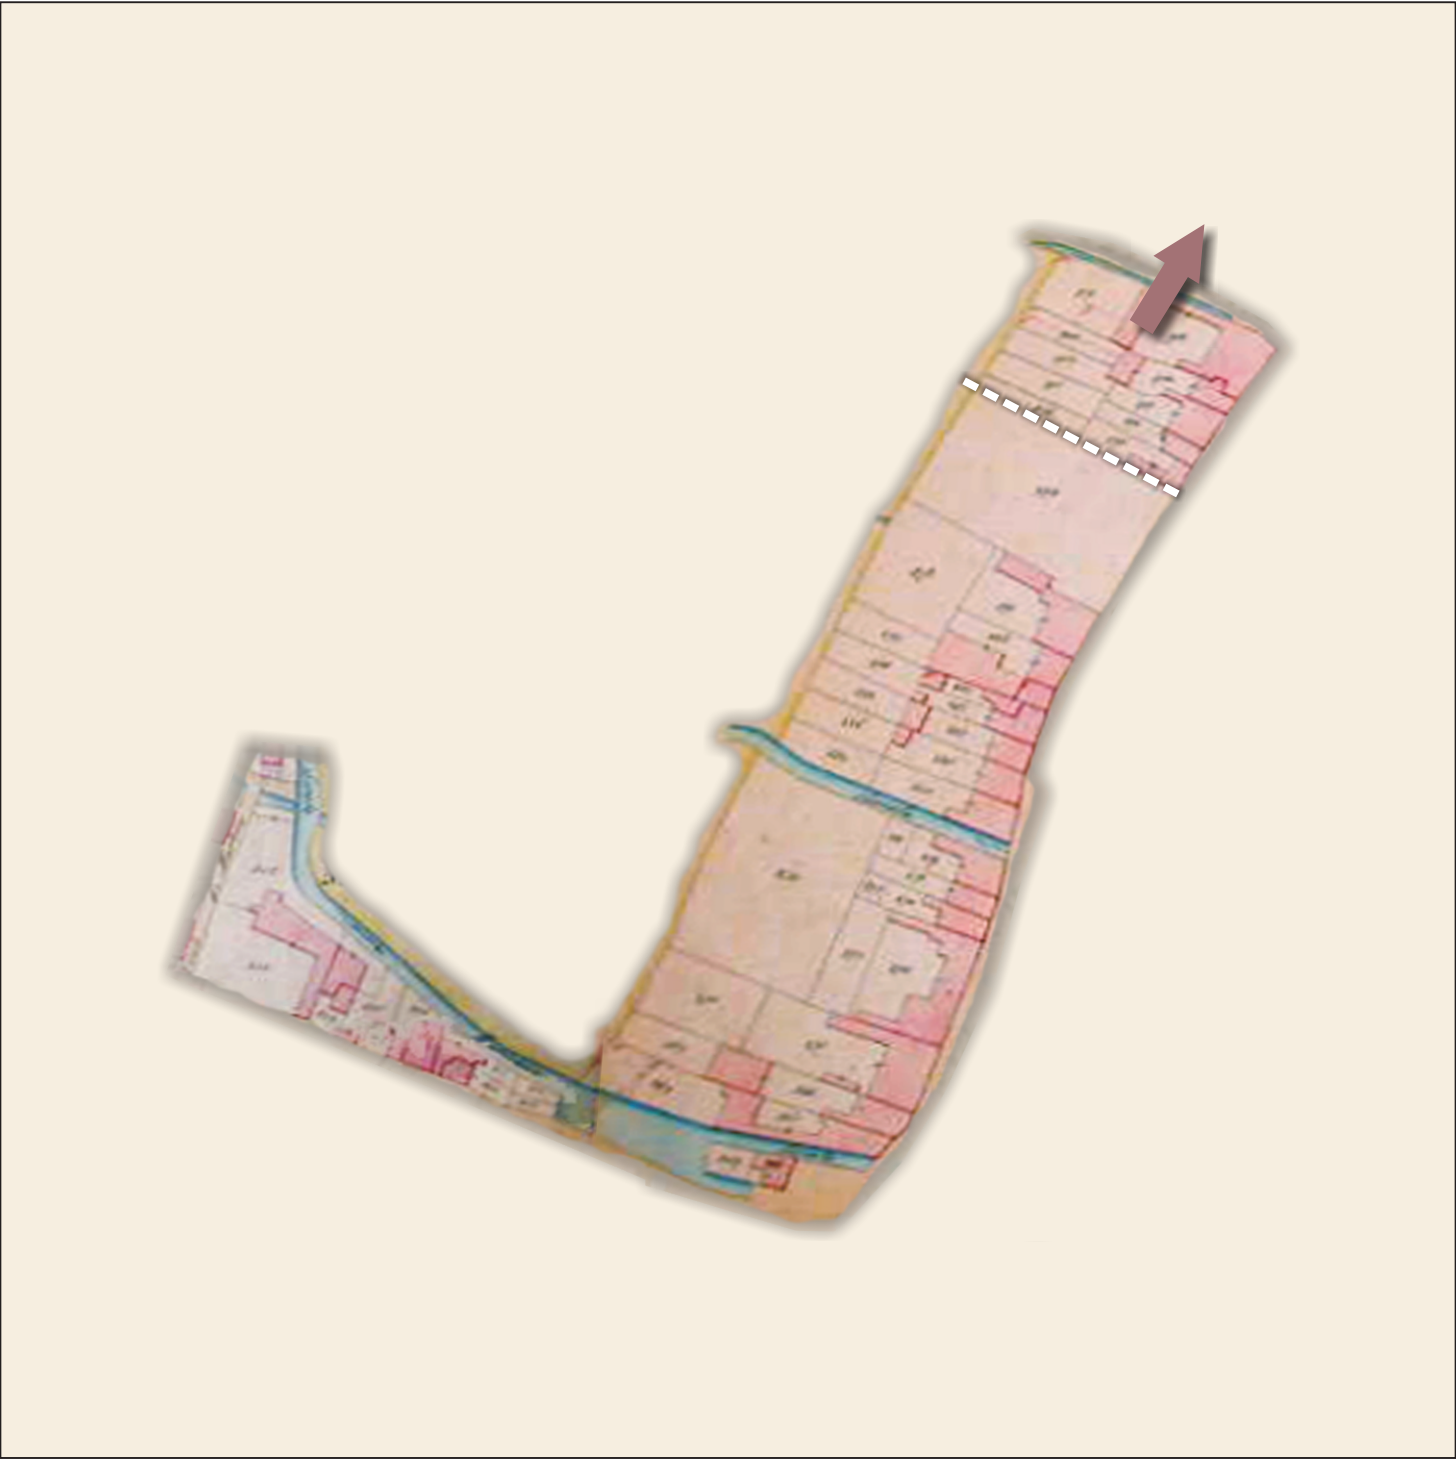
Catasto storico del 1853, scala 1:2.000

Analisi del perimetro dell’isolato di rilevazione attraverso il confronto con il catasto storico del 1853

Il confronto fra le diverse cartografie evidenzia altresì alcune divergenze di rappresentazione dei limiti dell’isolato in disamina dovute essenzialmente alle diverse tecnologie di rilevazione adottate nelle relative epoche.

1: Gli areali ricompresi nell’ambito evidenziato al numero 1 vengono proposti per lo stralcio dal perimetro del nucleo antico in quanto, pur edificati all’epoca della stesura del catasto storico di riferimento, risultano alla data d’adozione della presente relazione occupati da fabbricati privi di valore storico-ambientale e formale che appartengono ad un insediamento industriale di notevole estensione la cui muratura perimetrale elude qualsiasi tipo di rapporto con il tessuto d’antica costituzione.

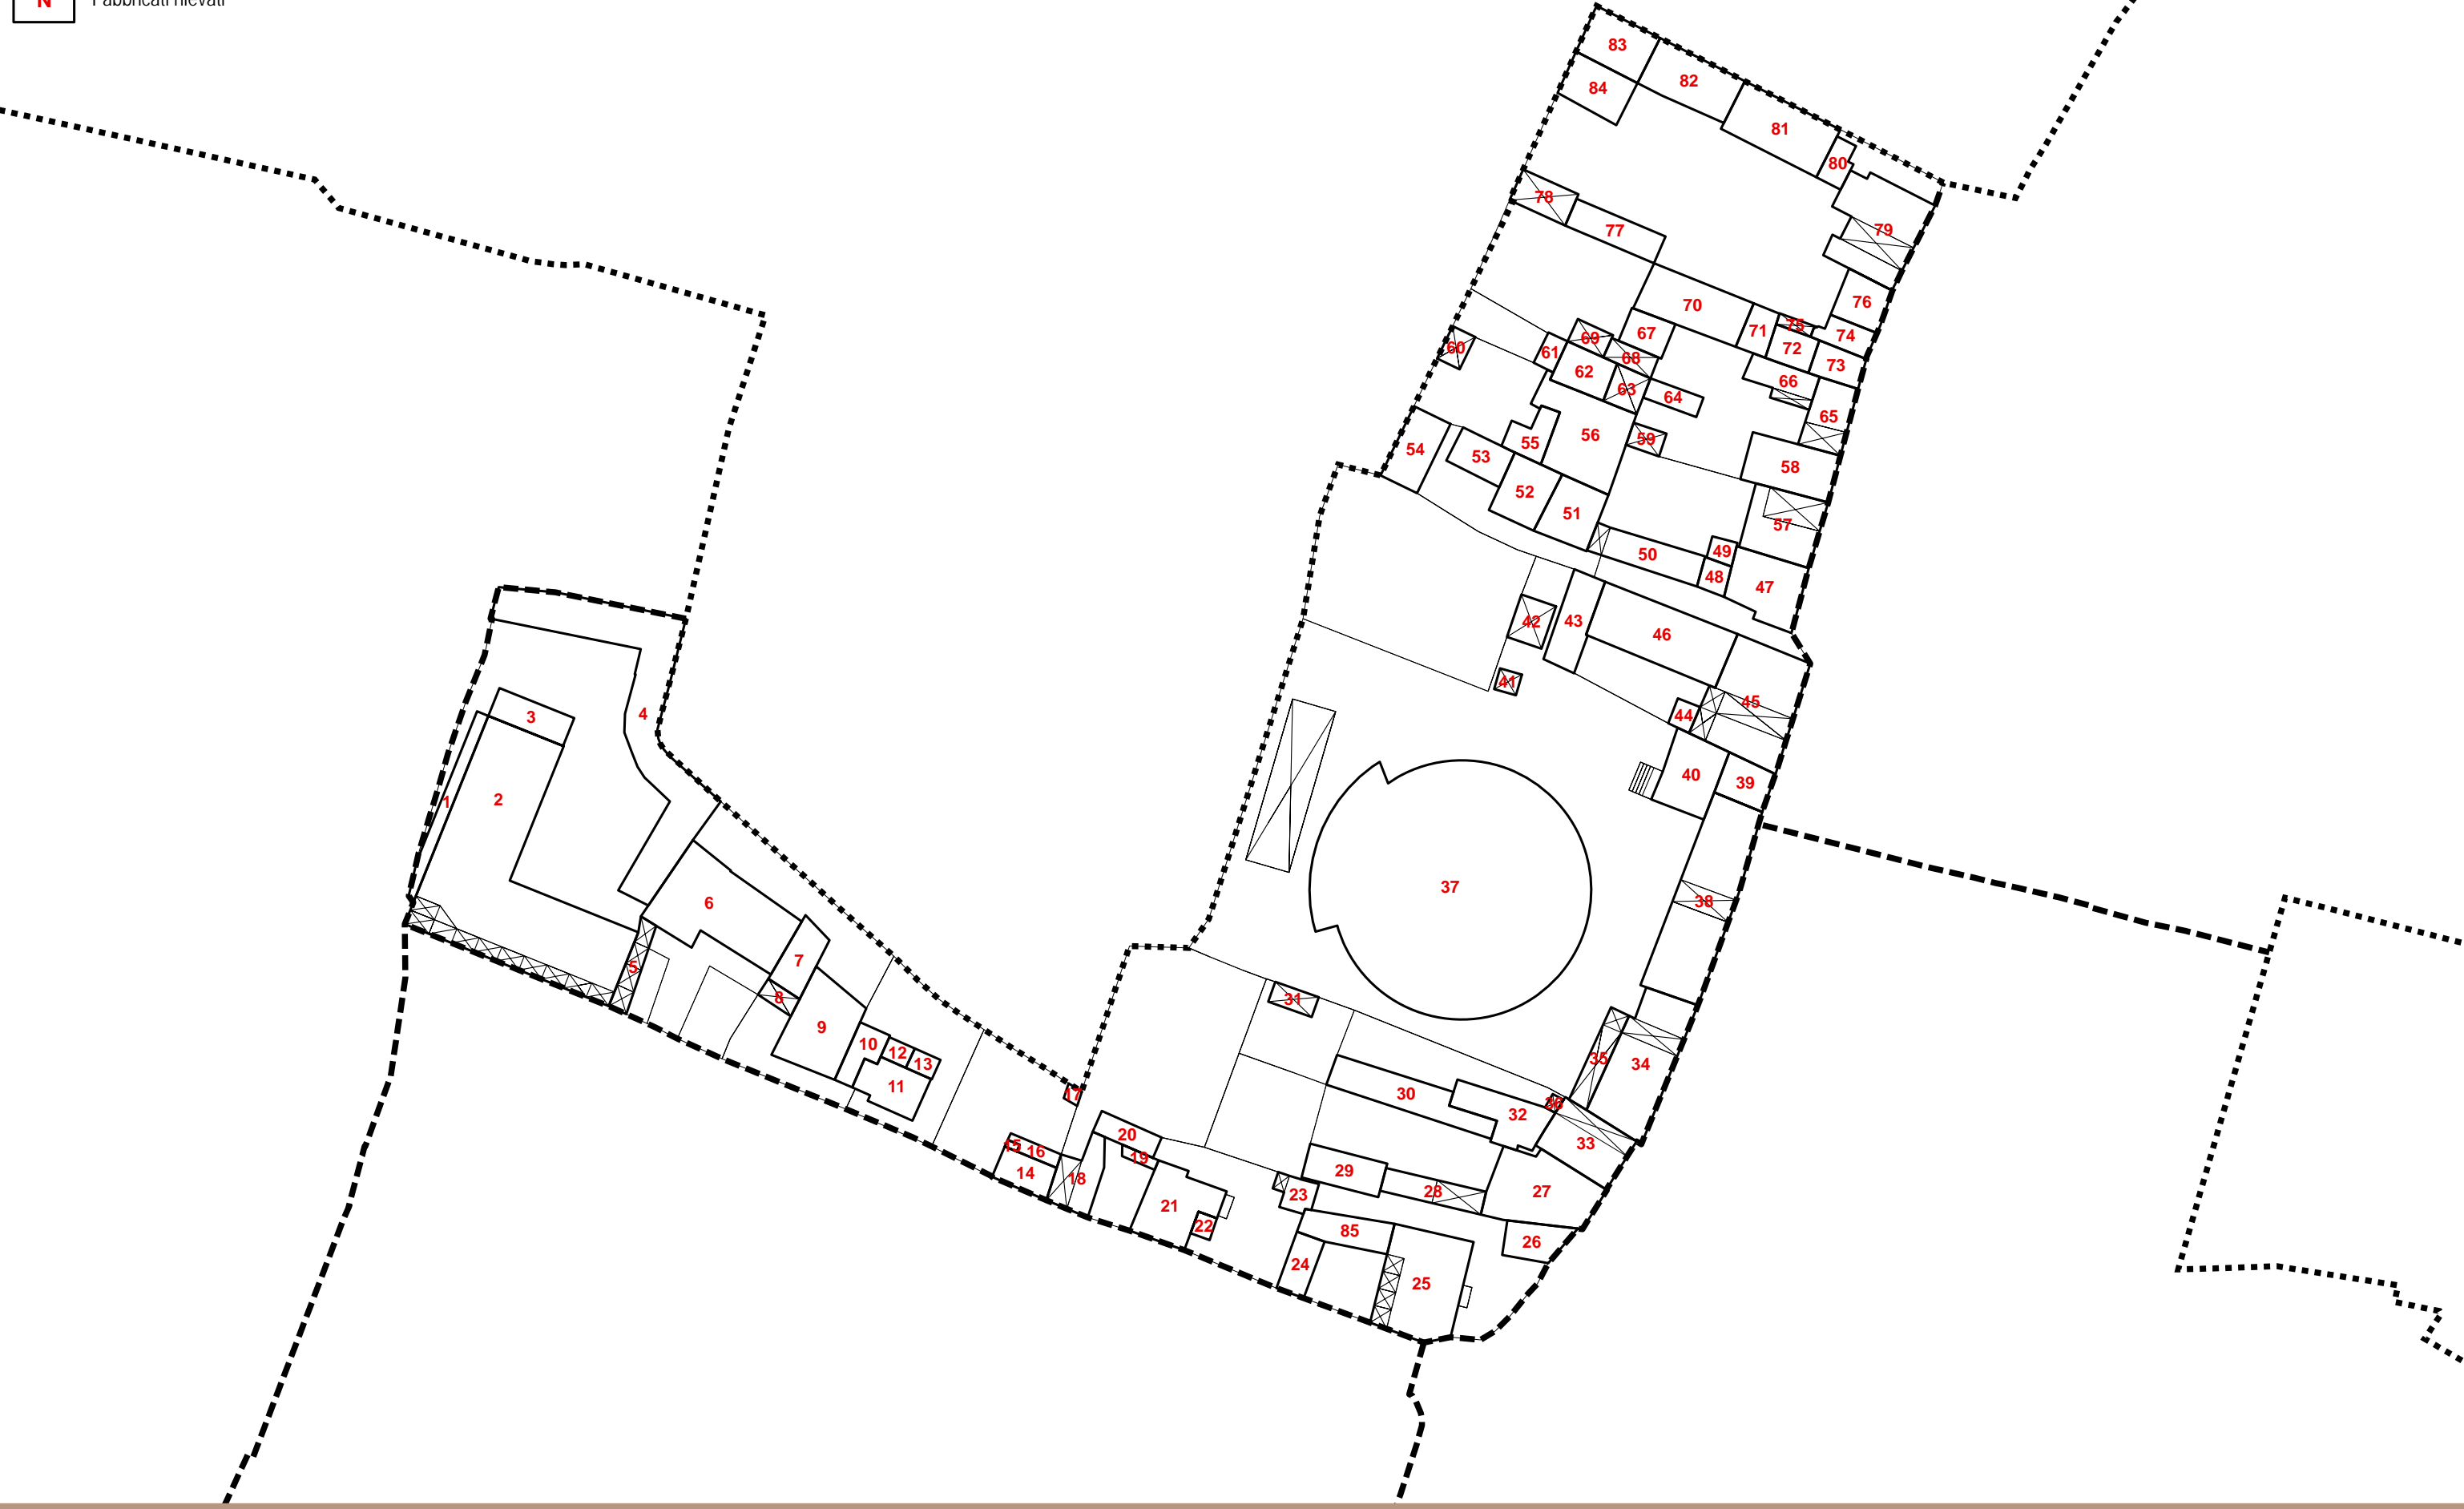
IDENTIFICAZIONE DEI FABBRICATI RILEVATI

Fabbricati rilevati
