# COMUNE DI MANERBIO

## PIANO DI GOVERNO DEL TERRITORIO variante ex art. 10, comma 6 LR 12/05 s.m. e i.

DOCUMENTO	<b>PIANO DELLE REGOLE NUCLEI DI ANTICA FORMAZIONE</b>			
A09 NAF	<b>CENTRO - Isolato 09</b>			
01 - VAS				
r 01				
COMMESSA	EMISSIONE	CLIENTE	INCARICO	REDAZIONE
<b>U 677</b>	Giugno 2015	E 206	Agosto 2014	VERIFICATO S01
				REDATTO C04

**Rilevazione dei Nuclei di Antica Formazione - Comune di Manerbio**

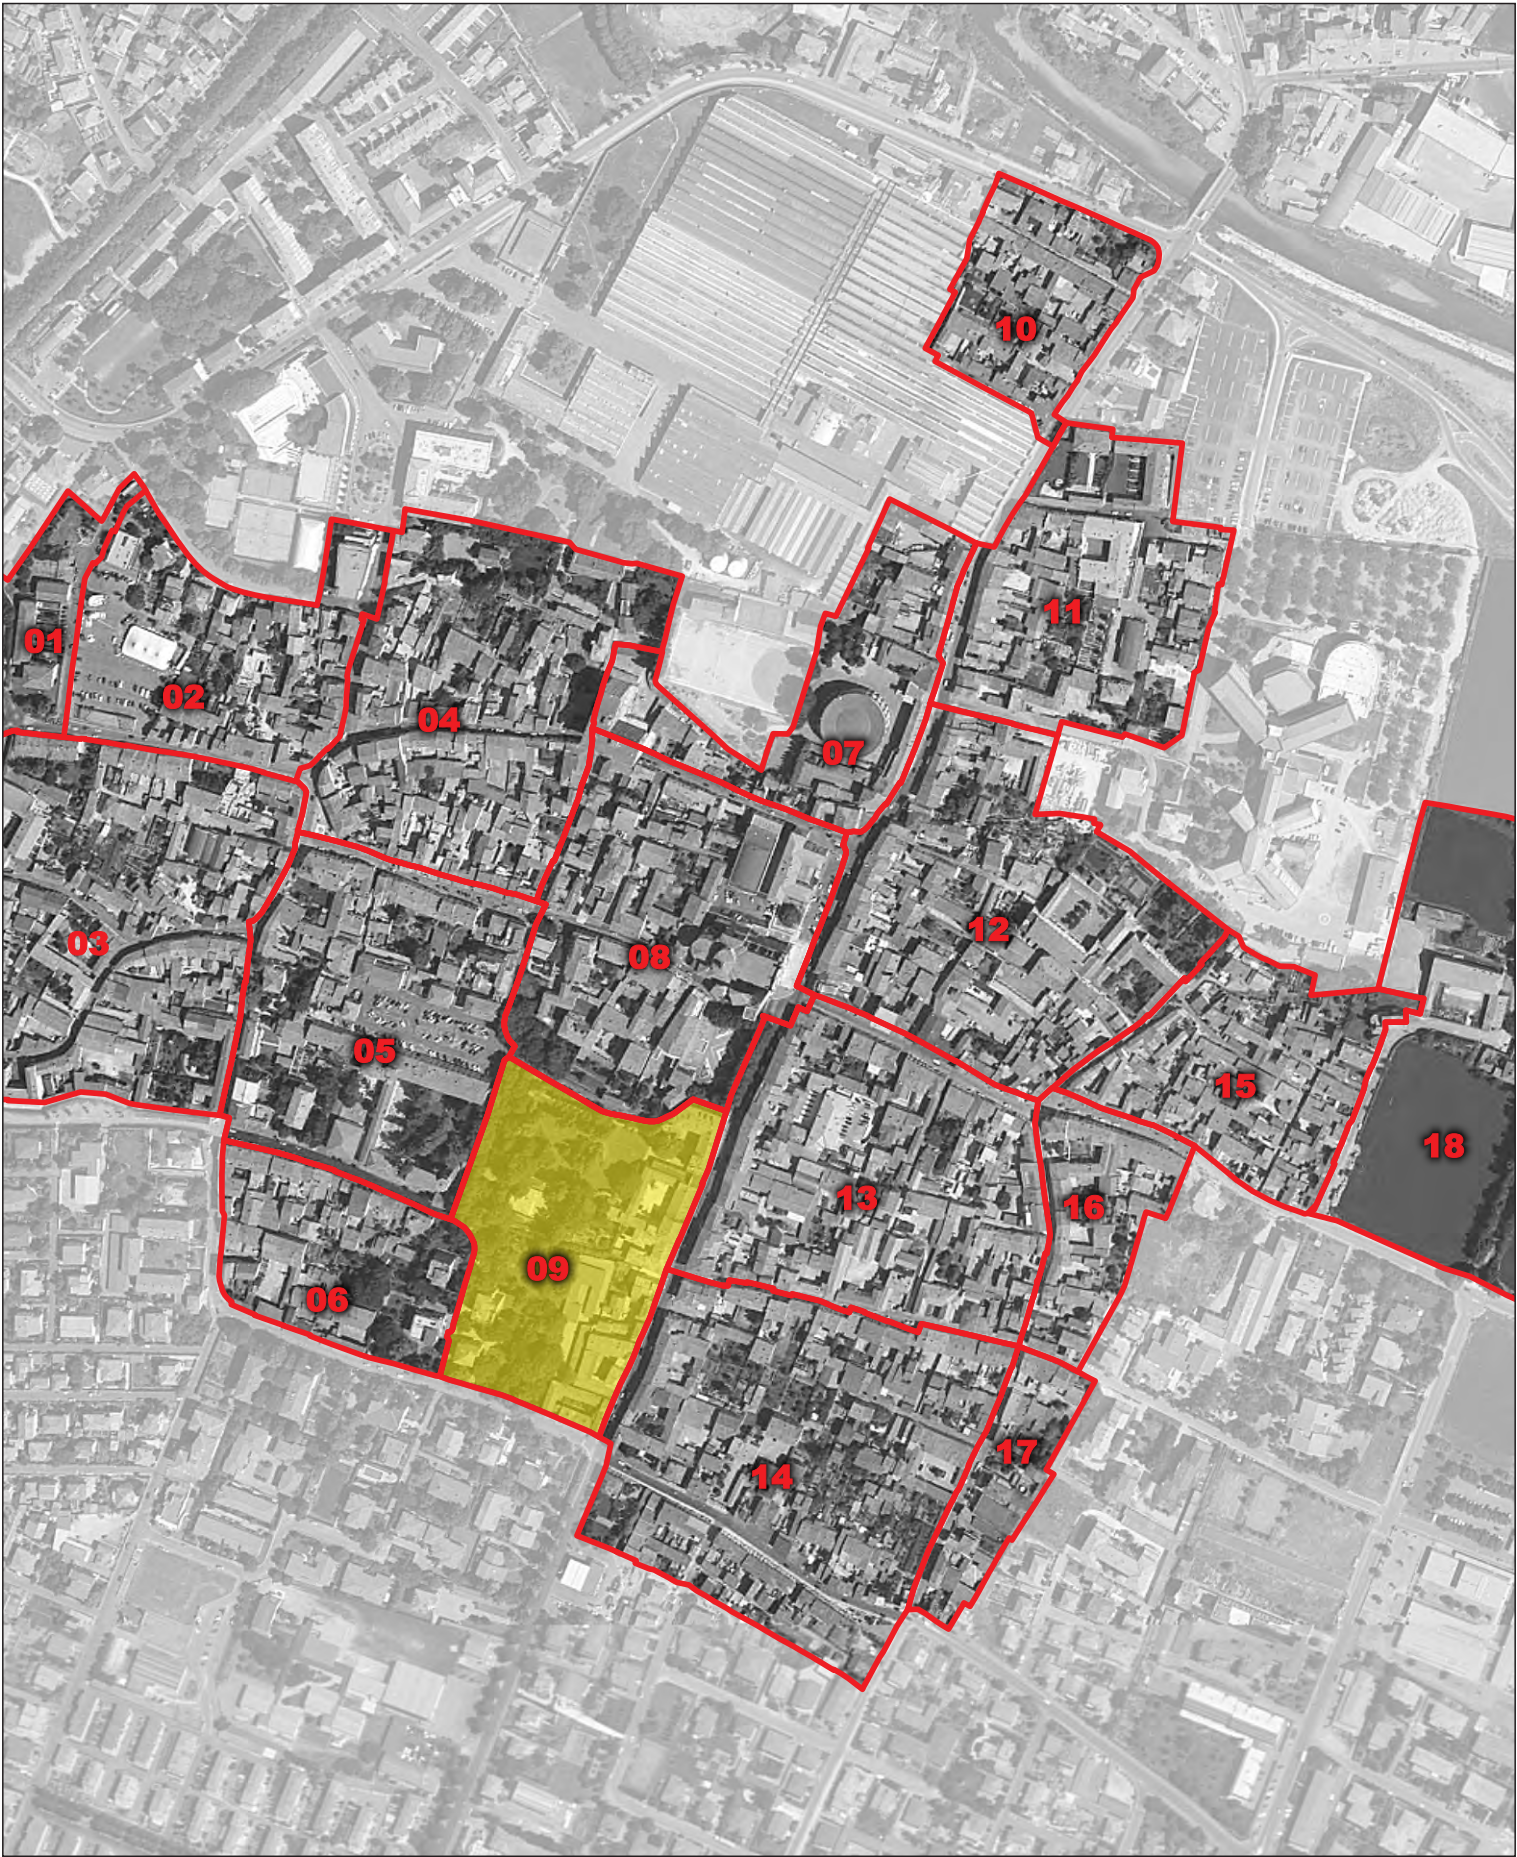
INDIVIDUAZIONE ISOLATO DI RILEVAZIONE  
scala 1:5.000

n SUDDIVISIONE IN ISOLATI DEL NUCLEO D'ANTICA FORMAZIONE

n ISOLATO DI RILEVAZIONE

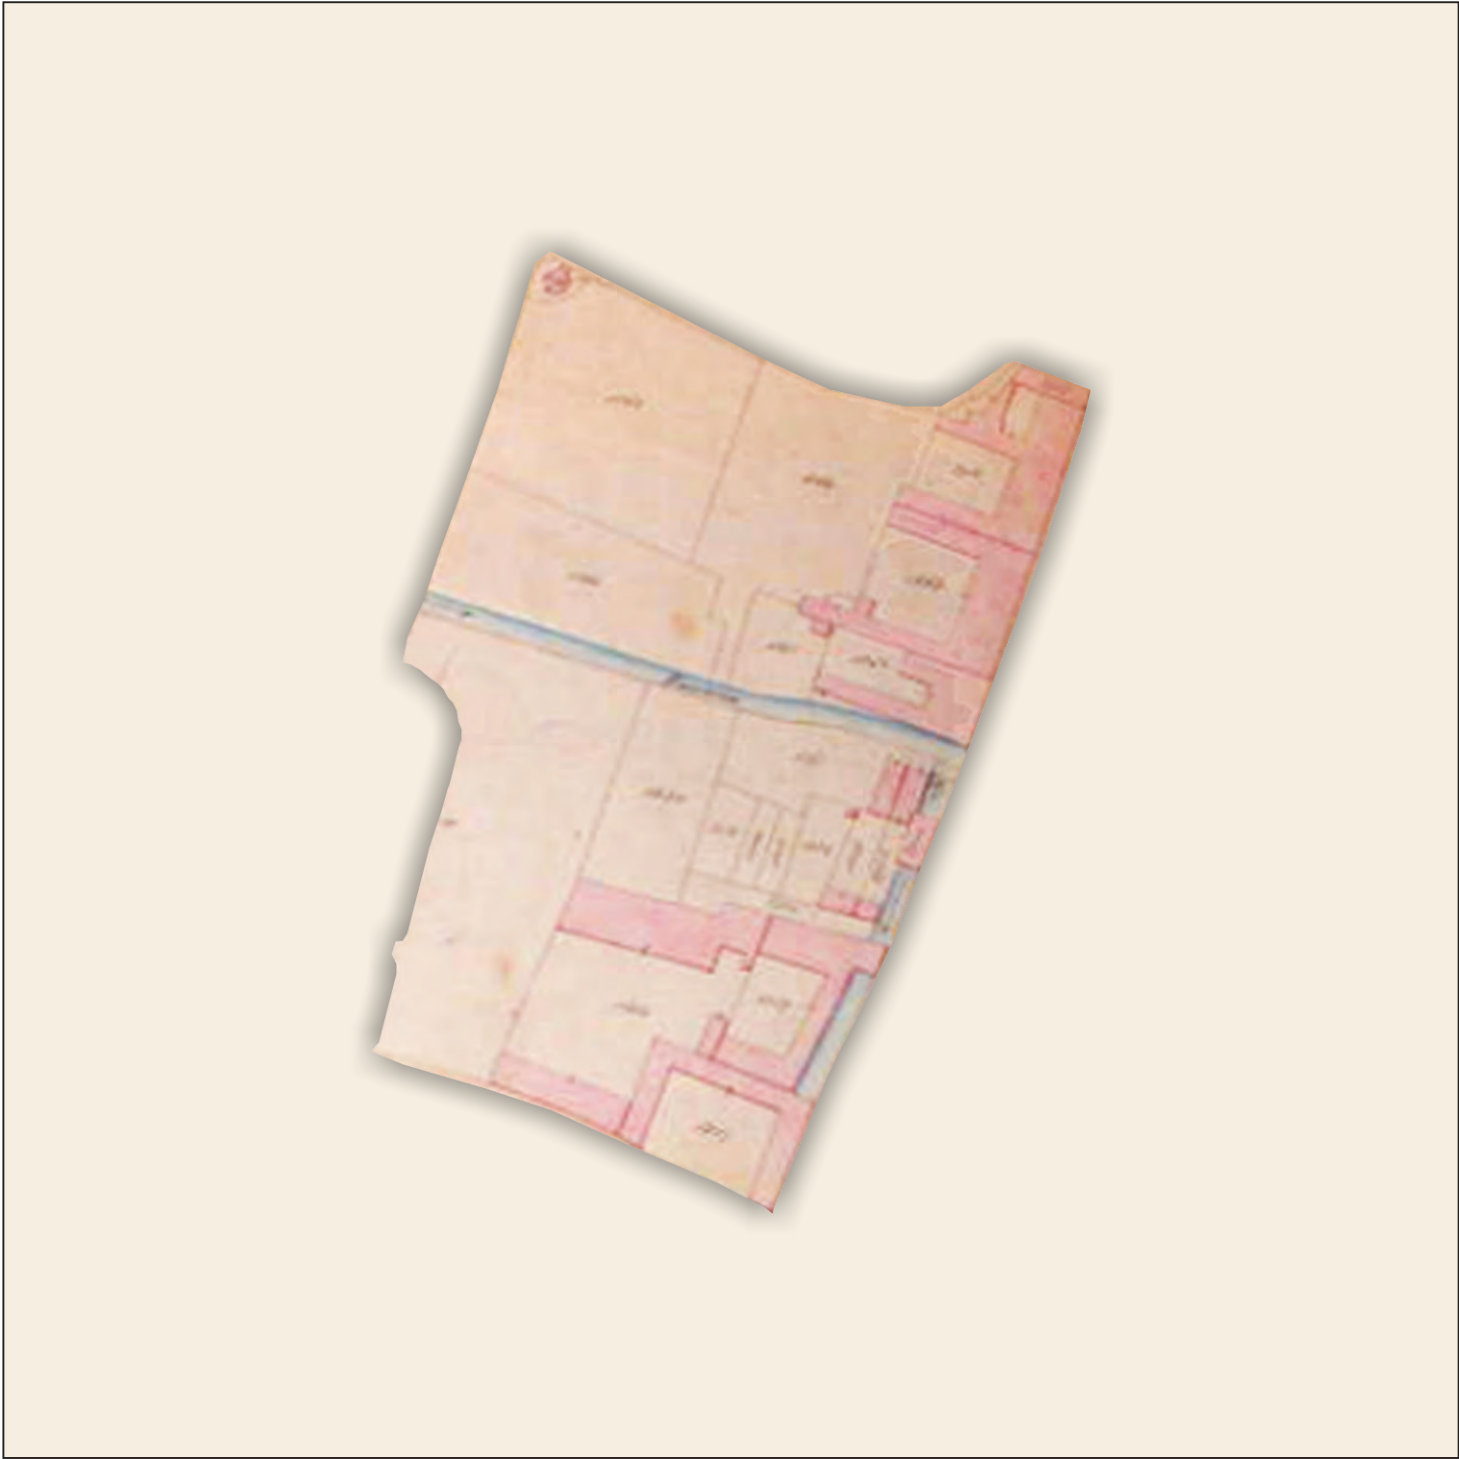
Catasto storico del 1853, scala 1:2.000

**Analisi del perimetro dell’isolato di rilevazione attraverso il confronto con il catasto storico del 1853**

L’isolato di rilevazione, costituente parte del limite meridionale del nucleo d’antica formazione del capoluogo, conferma la perimetrazione dell’analisi di dettaglio di cui al catasto storico del 1853.
