COMUNE DI MANERBIO

PIANO DI GOVERNO DEL TERRITORIO variante ex art. 10, comma 6 LR 12/05 s.m. e i.

DOCUMENTO	PIANO DELLE REGOLE NUCLEI DI ANTICA FORMAZIONE			
A16 NAF	CENTRO - Isolato 16			
02 - ADOZIONE				
r 00				
COMMESSA	EMISSIONE	CLIENTE	INCARICO	REDAZIONE
U 677	Novembre 2015	E 206	Agosto 2014	VERIFICATO S01
				REDATTO C04

NUCLEO D'ANTICA FORMAZIONE: **MANERBIO CENTRO**

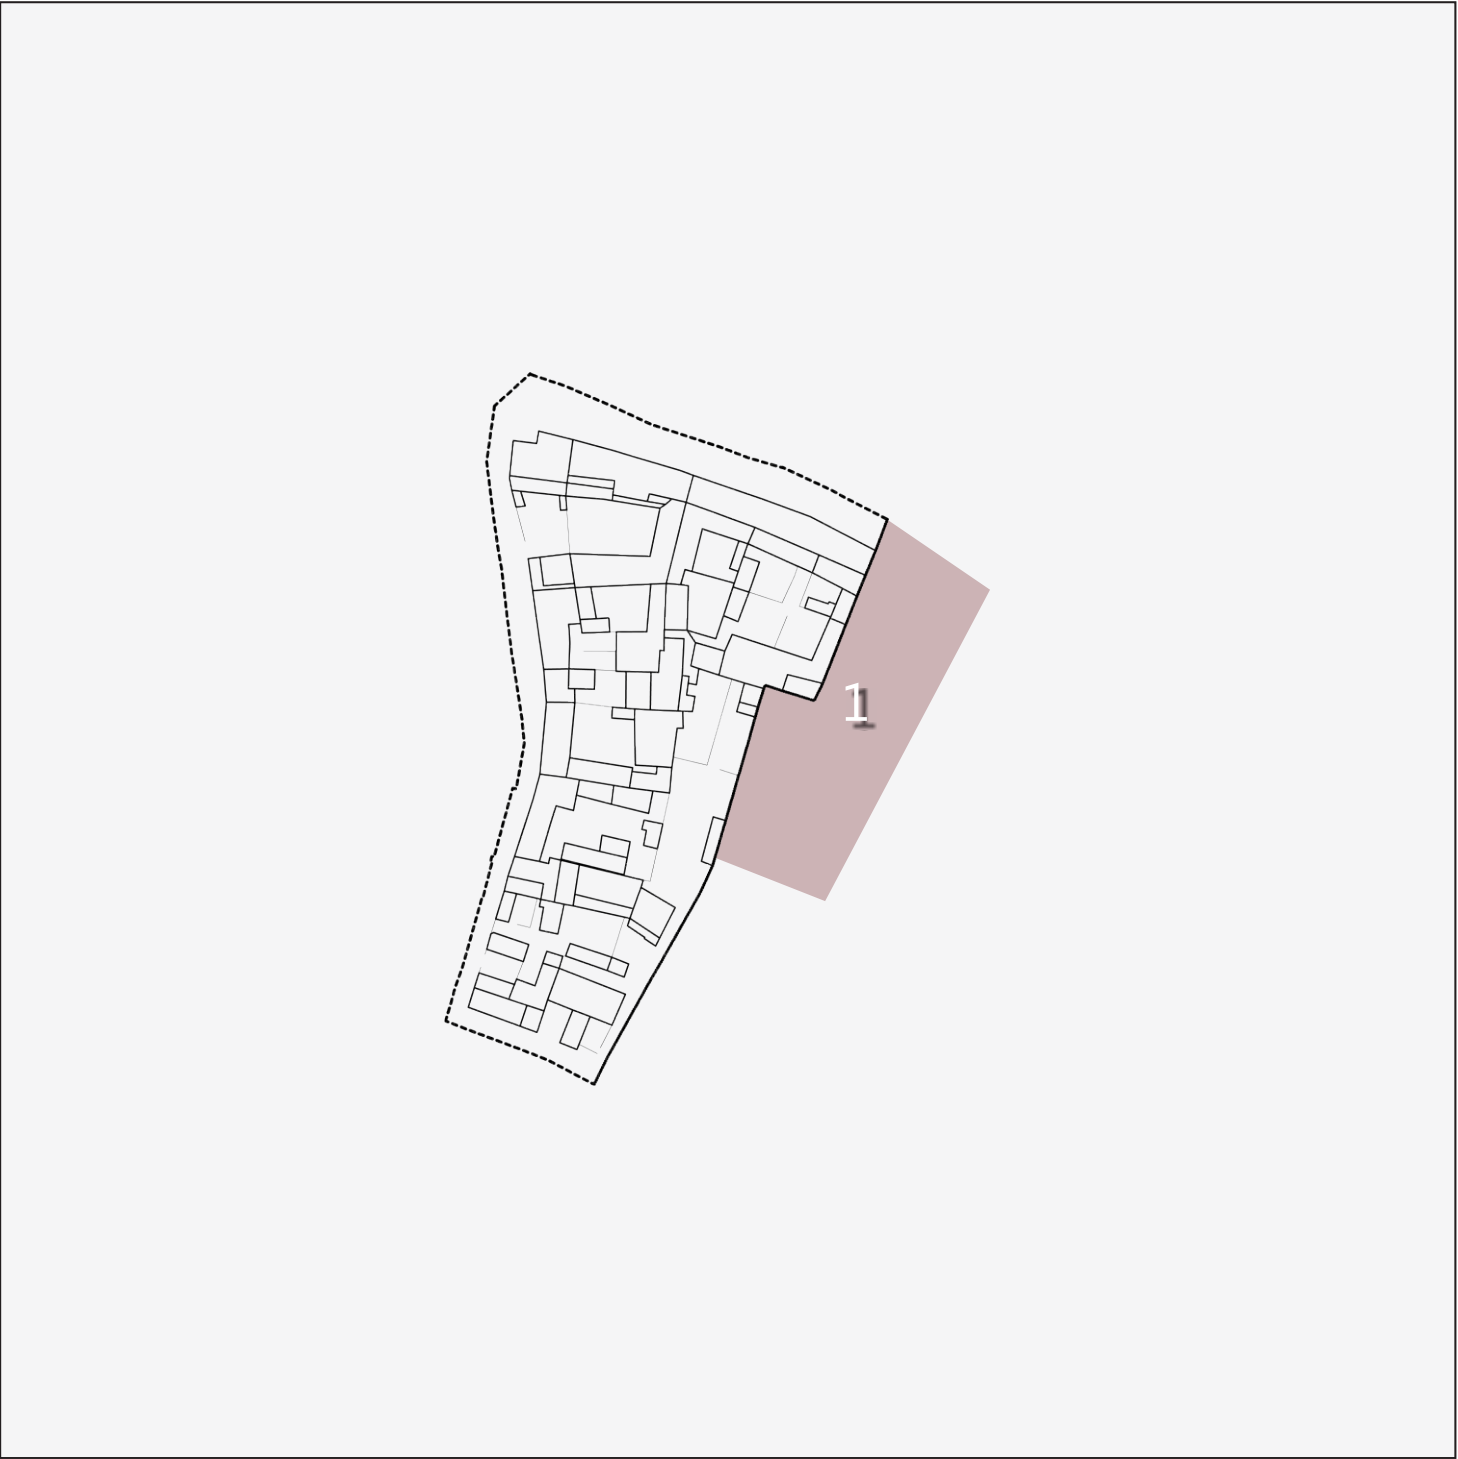
Isolato di rilevazione n. 16 (aerofotogrammetrico), scala 1:2.000

Analisi del perimetro dell’isolato di rilevazione attraverso il confronto con il catasto storico del 1853
