COMUNE DI MANERBIO

PIANO DI GOVERNO DEL TERRITORIO variante ex art. 10, comma 6 LR 12/05 s.m. e i.

DOCUMENTO	PIANO DELLE REGOLE NUCLEI DI ANTICA FORMAZIONE			
A17 NAF	CENTRO - Isolato 17			
01 - VAS				
r 01				
COMMESSA	EMISSIONE	CLIENTE	INCARICO	REDAZIONE
U 677	Giugno 2015	E 206	Agosto 2014	VERIFICATO S01
				REDATTO C04

NUCLEO D'ANTICA FORMAZIONE: **MANERBIO CENTRO**

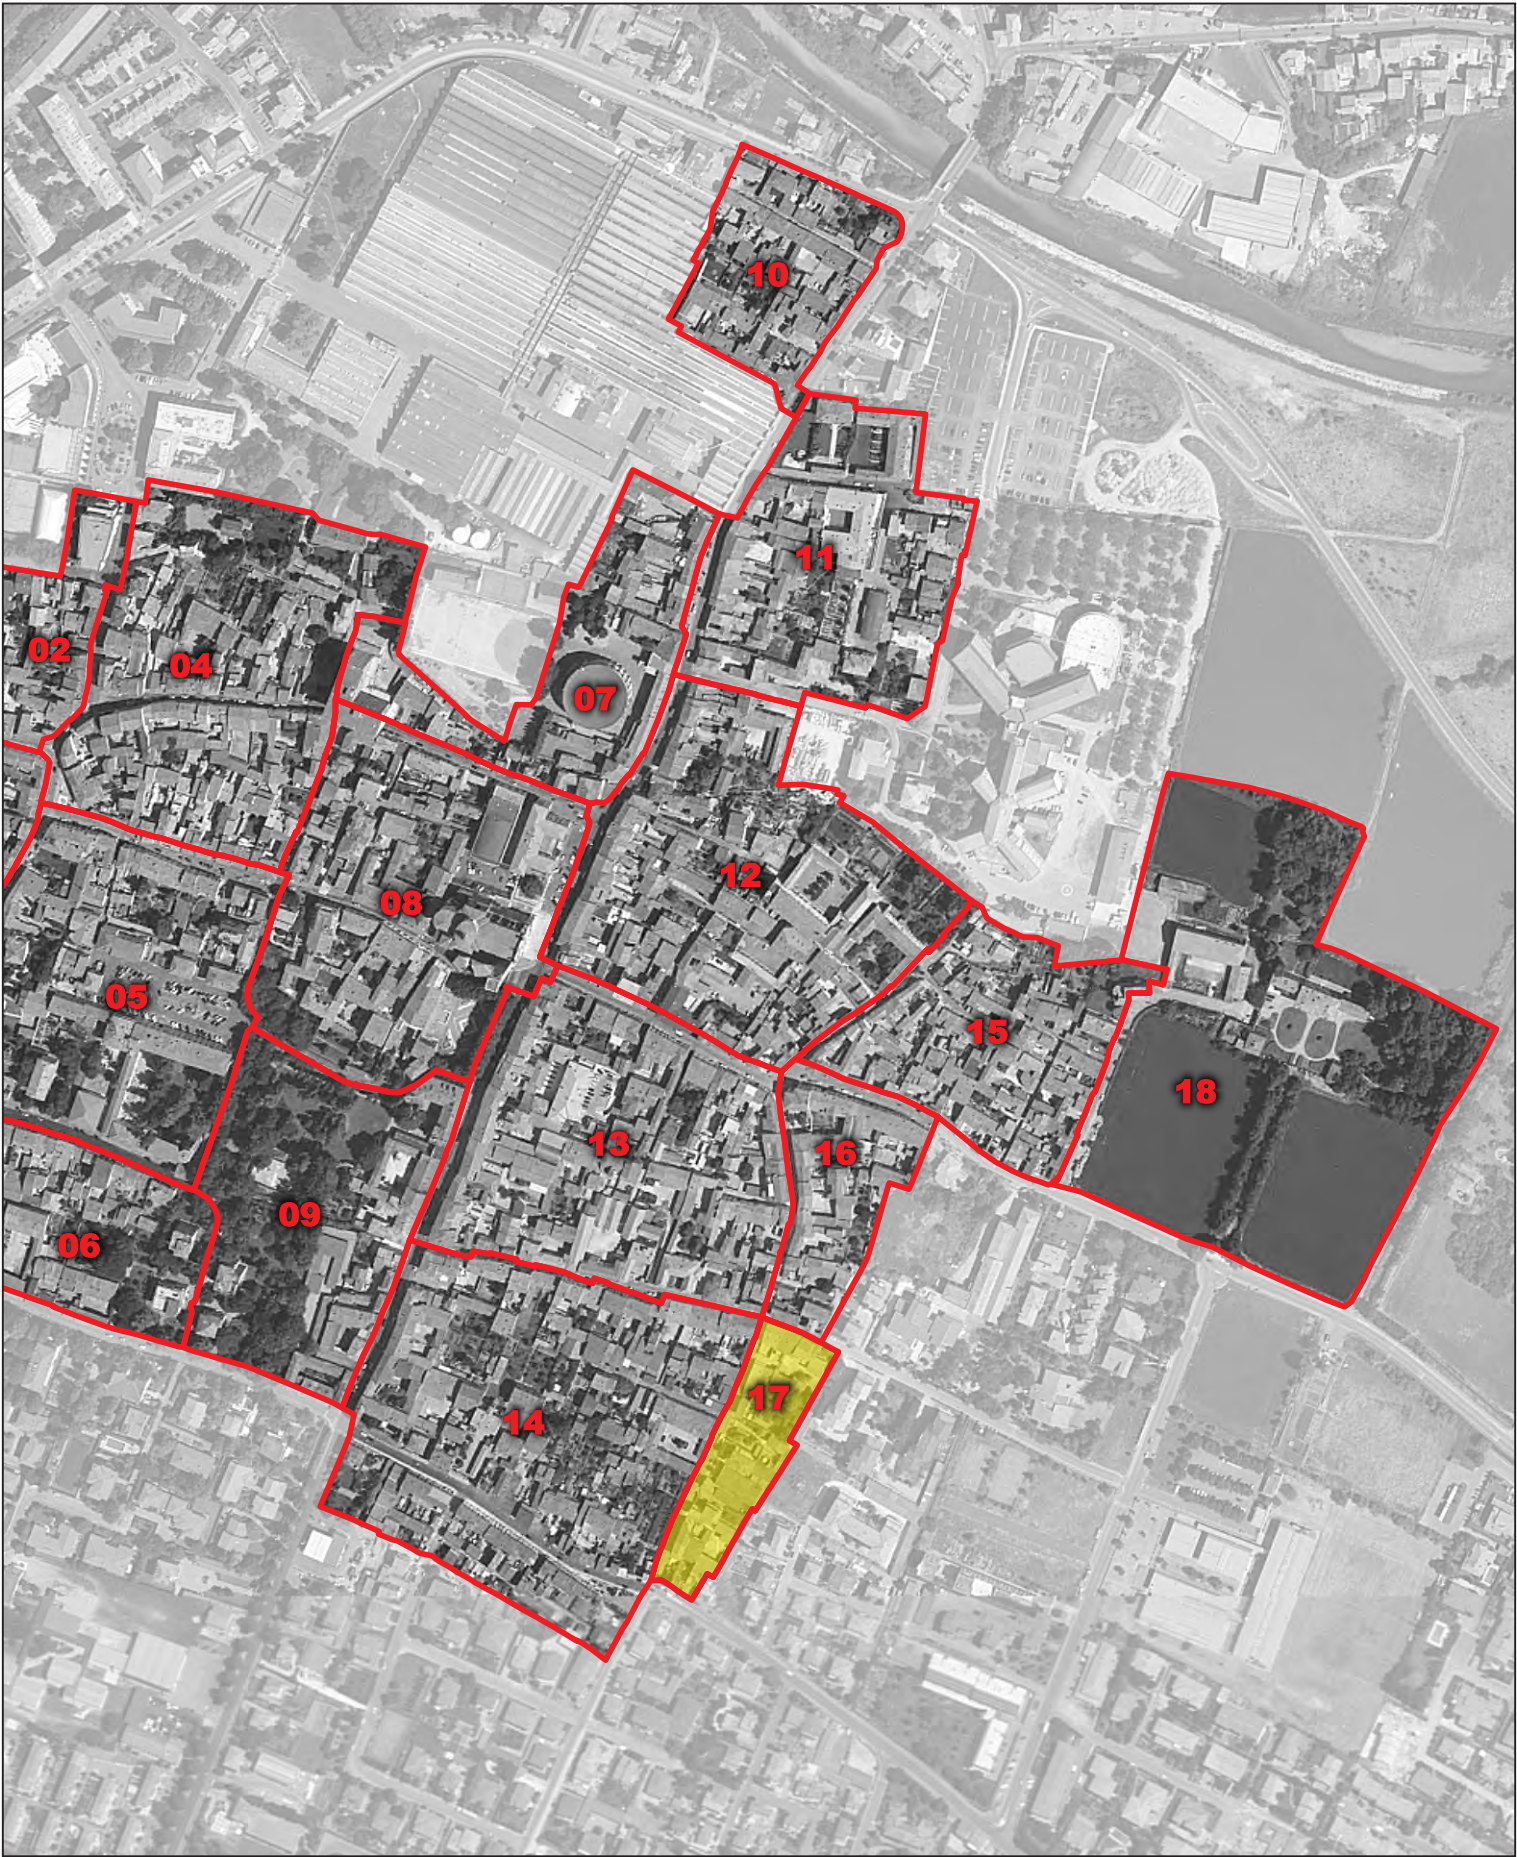
INDIVIDUAZIONE ISOLATO DI RILEVAZIONE
scala 1:5.000

n SUDDIVISIONE IN ISOLATI DEL NUCLEO D'ANTICA FORMAZIONE

n ISOLATO DI RILEVAZIONE

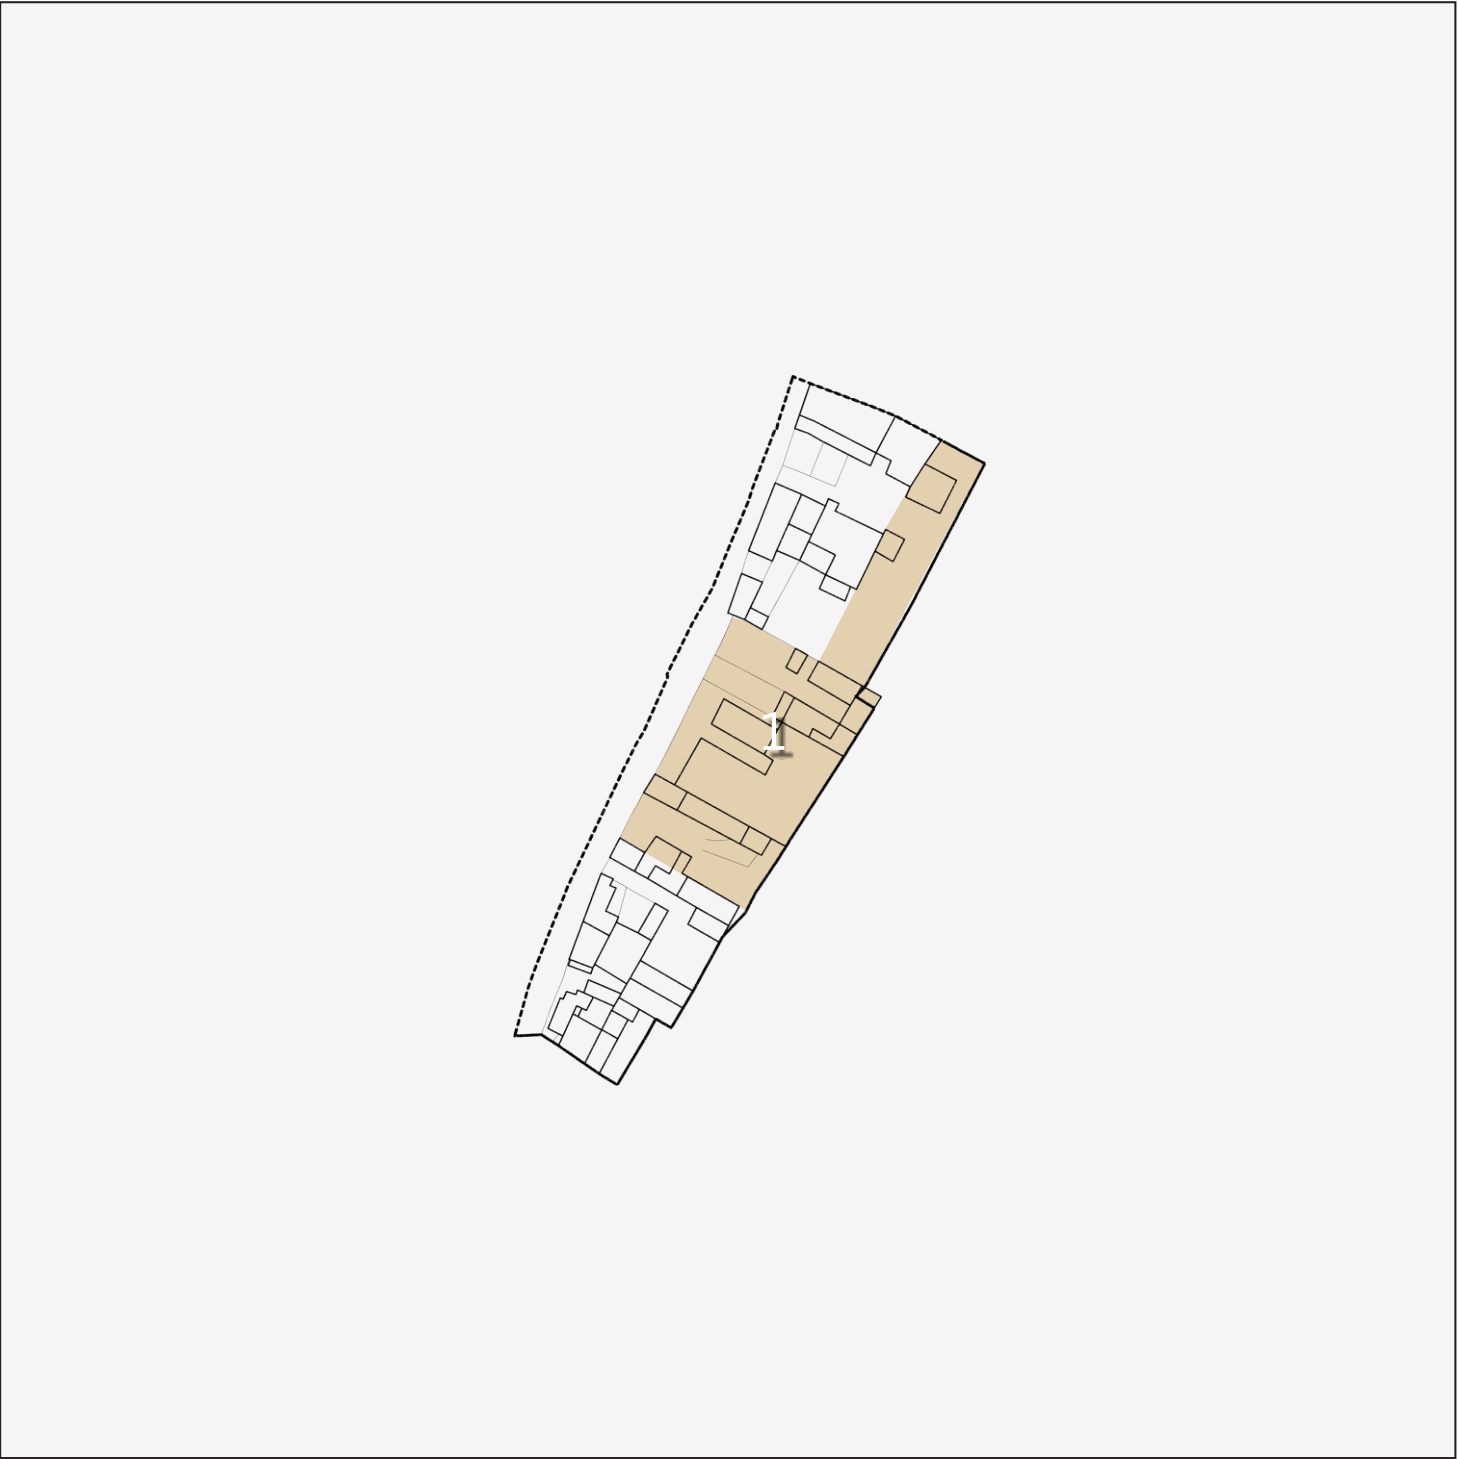
Isolato di rilevazione n. 17 (aerofotogrammetrico), scala 1:2.000

Analisi del perimetro dell'isolato di rilevazione attraverso il confronto con il catasto storico del 1853

1: Gli areali ricompresi nell'ambito evidenziato al numero 1 vengono riproposti per l'inserimento nel perimetro del nucleo fondativo in quanto occupati da fabbricati dal valore storico-formale non rilevante, ma ancora appartenenti al tessuto storico per caratteri tipologici e dimensionali.

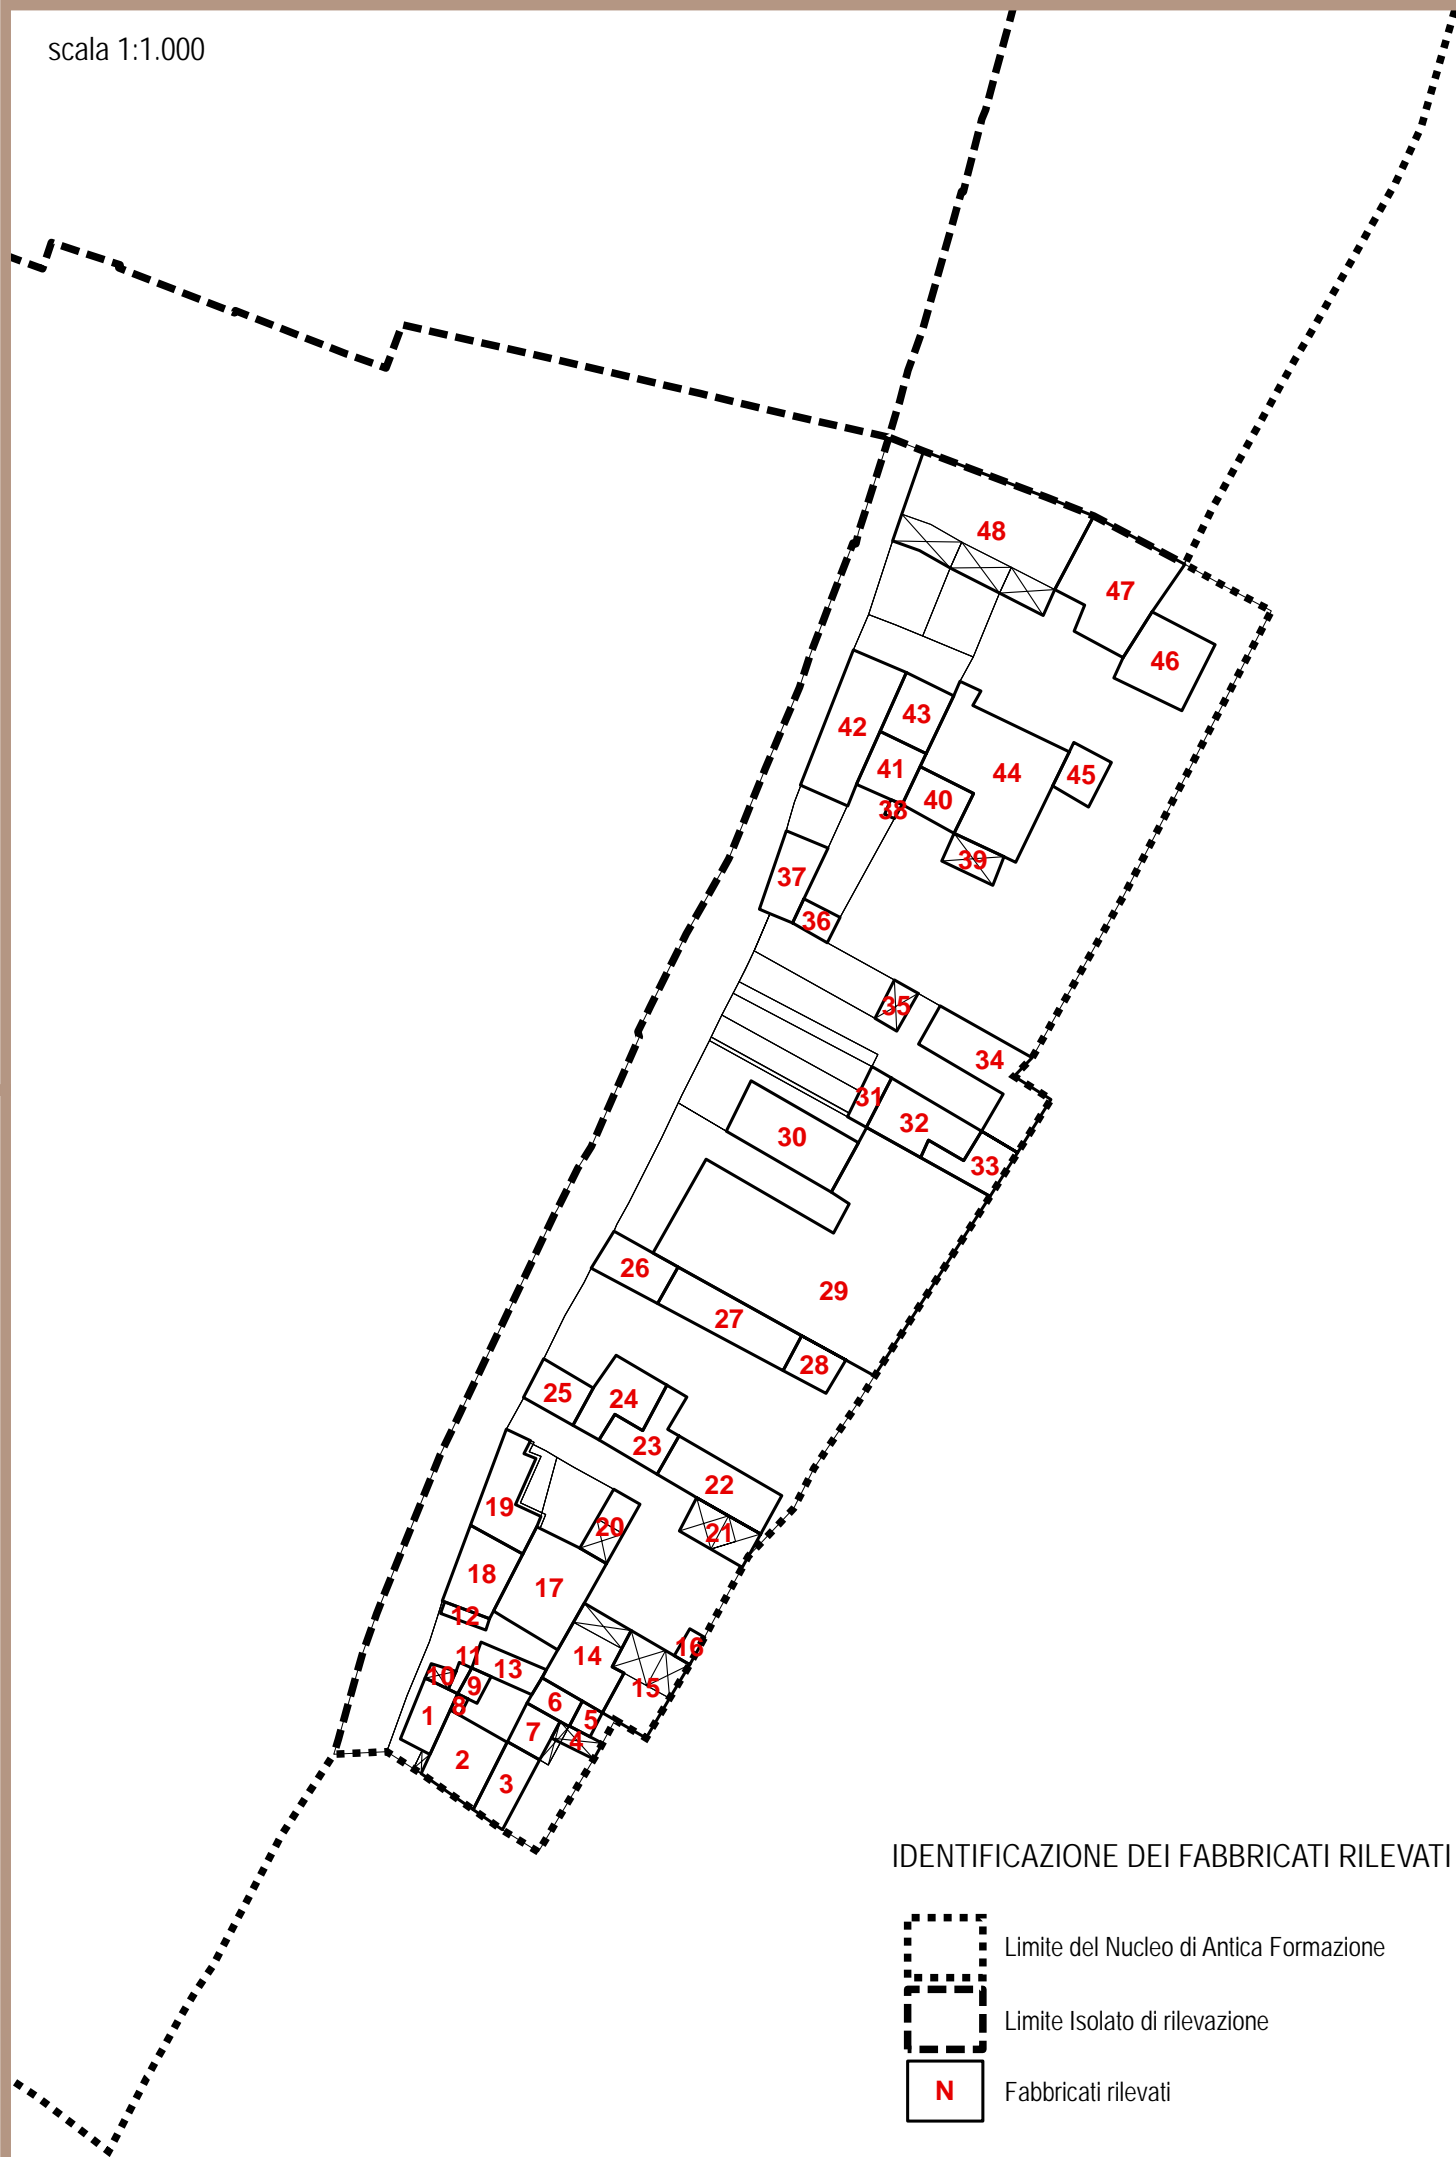
IDENTIFICAZIONE DEI FABBRICATI RILEVATI

Limite del Nucleo di Antica Formazione

Limite Isolato di rilevazione

Fabbricati rilevati
