COMUNE DI MANERBIO

PIANO DI GOVERNO DEL TERRITORIO variante ex art. 10, comma 6 LR 12/05 s.m. e i.

DOCUMENTO	PIANO DELLE REGOLE NUCLEI DI ANTICA FORMAZIONE			
A24 NAF	FRAZIONE 06 - Isolato 24			
01 - VAS				
r 01				
COMMESSA	EMISSIONE	CLIENTE	INCARICO	REDAZIONE
U 677	Giugno 2015	E 206	Agosto 2014	VERIFICATO S01
				REDATTO C04

NUCLEO D'ANTICA FORMAZIONE: **FRAZIONE 06**

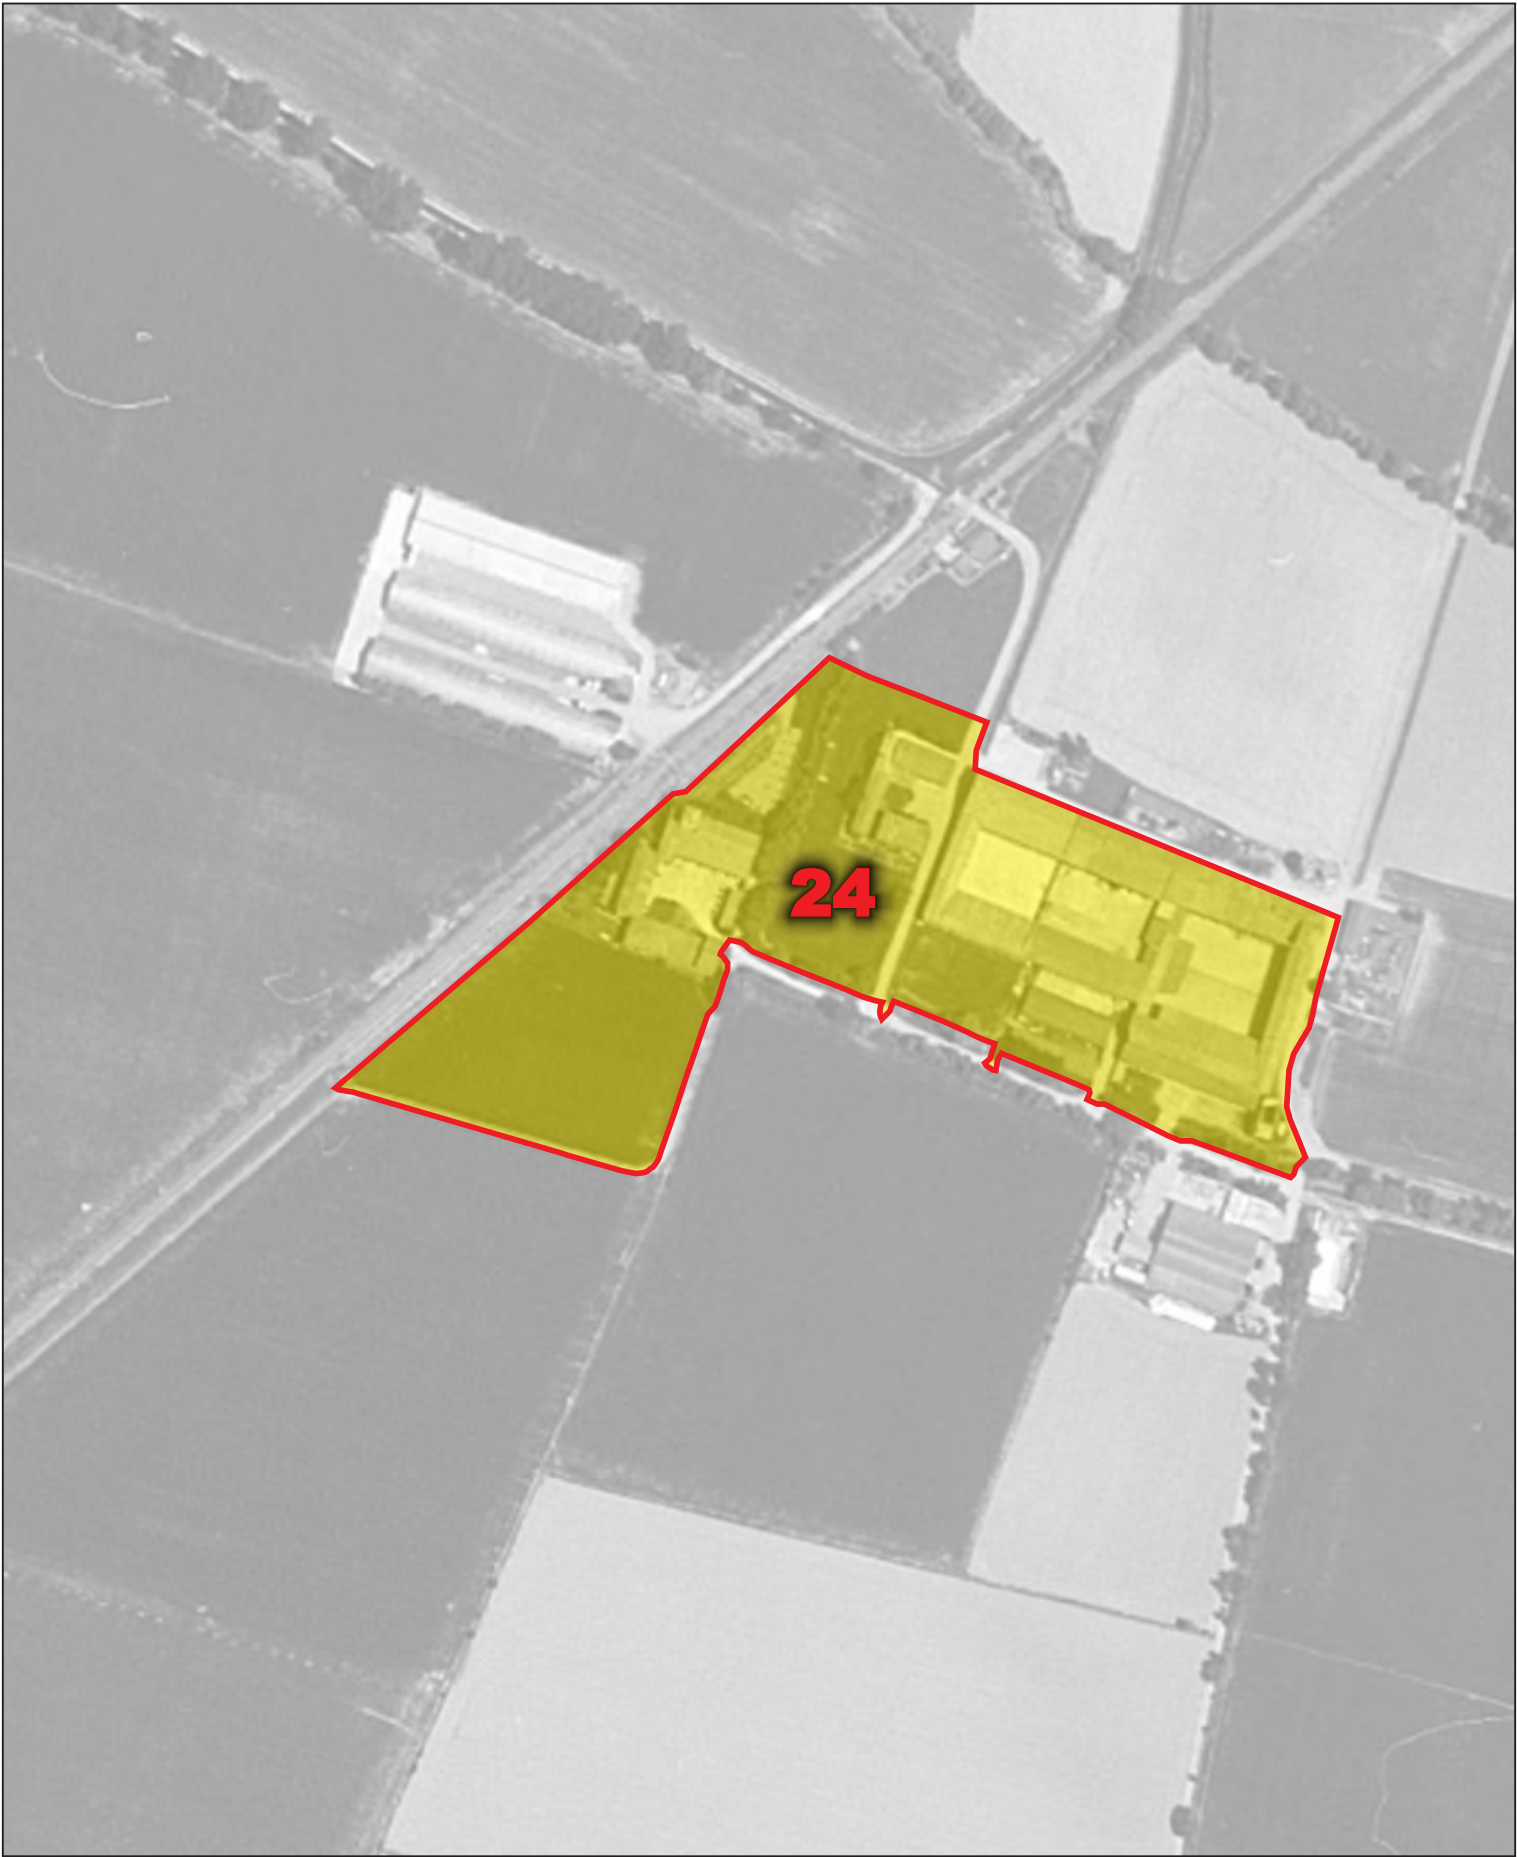
INDIVIDUAZIONE ISOLATO DI RILEVAZIONE
scala 1:2.500

n SUDDIVISIONE IN ISOLATI DEL NUCLEO D'ANTICA FORMAZIONE

n ISOLATO DI RILEVAZIONE

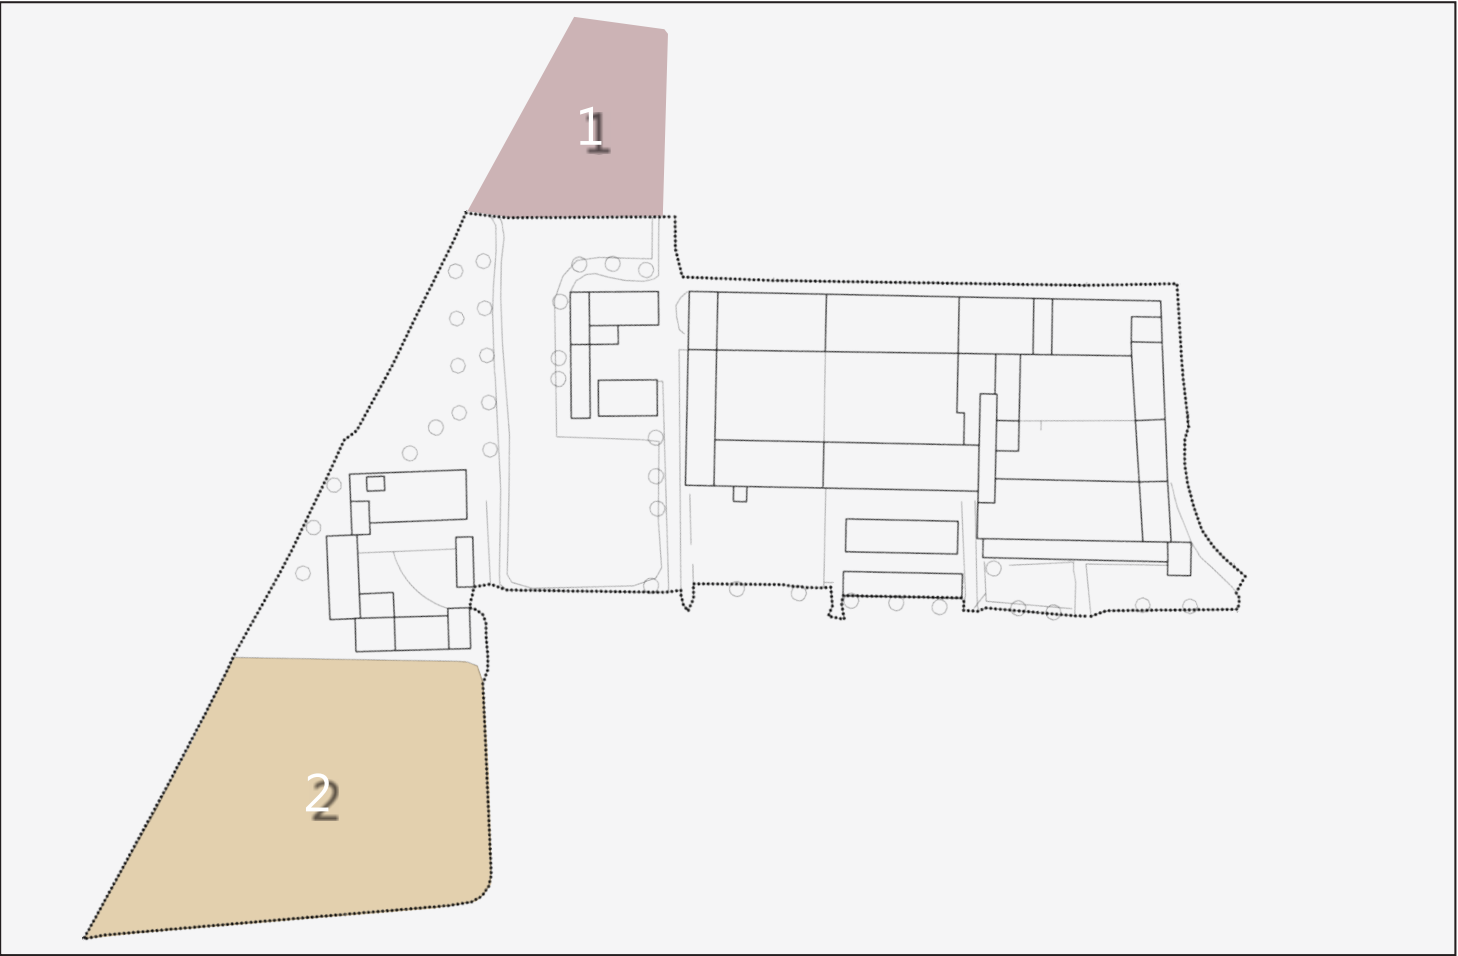
Nuclei frazionali, isolato di rilevazione n. 6 (aerofotogrammetrico), scala 1:2.000

Analisi del perimetro dell'isolato di rilevazione attraverso il confronto con il catasto storico

- 1: Quanto ricompreso nell'ambito evidenziato al numero 1 viene proposto per lo stralcio dal nucleo fondativo frazionale in quanto si considerano le successioni catastali che legano i terreni in esame a realtà economiche differenti.
- 2: Quanto ricompreso nell'ambito evidenziato al numero 2 viene proposto per l'inserimento nel nucleo fondativo frazionale in quanto pertinenza diretta dell'agglomerato urbano storico confinante a settentrione.

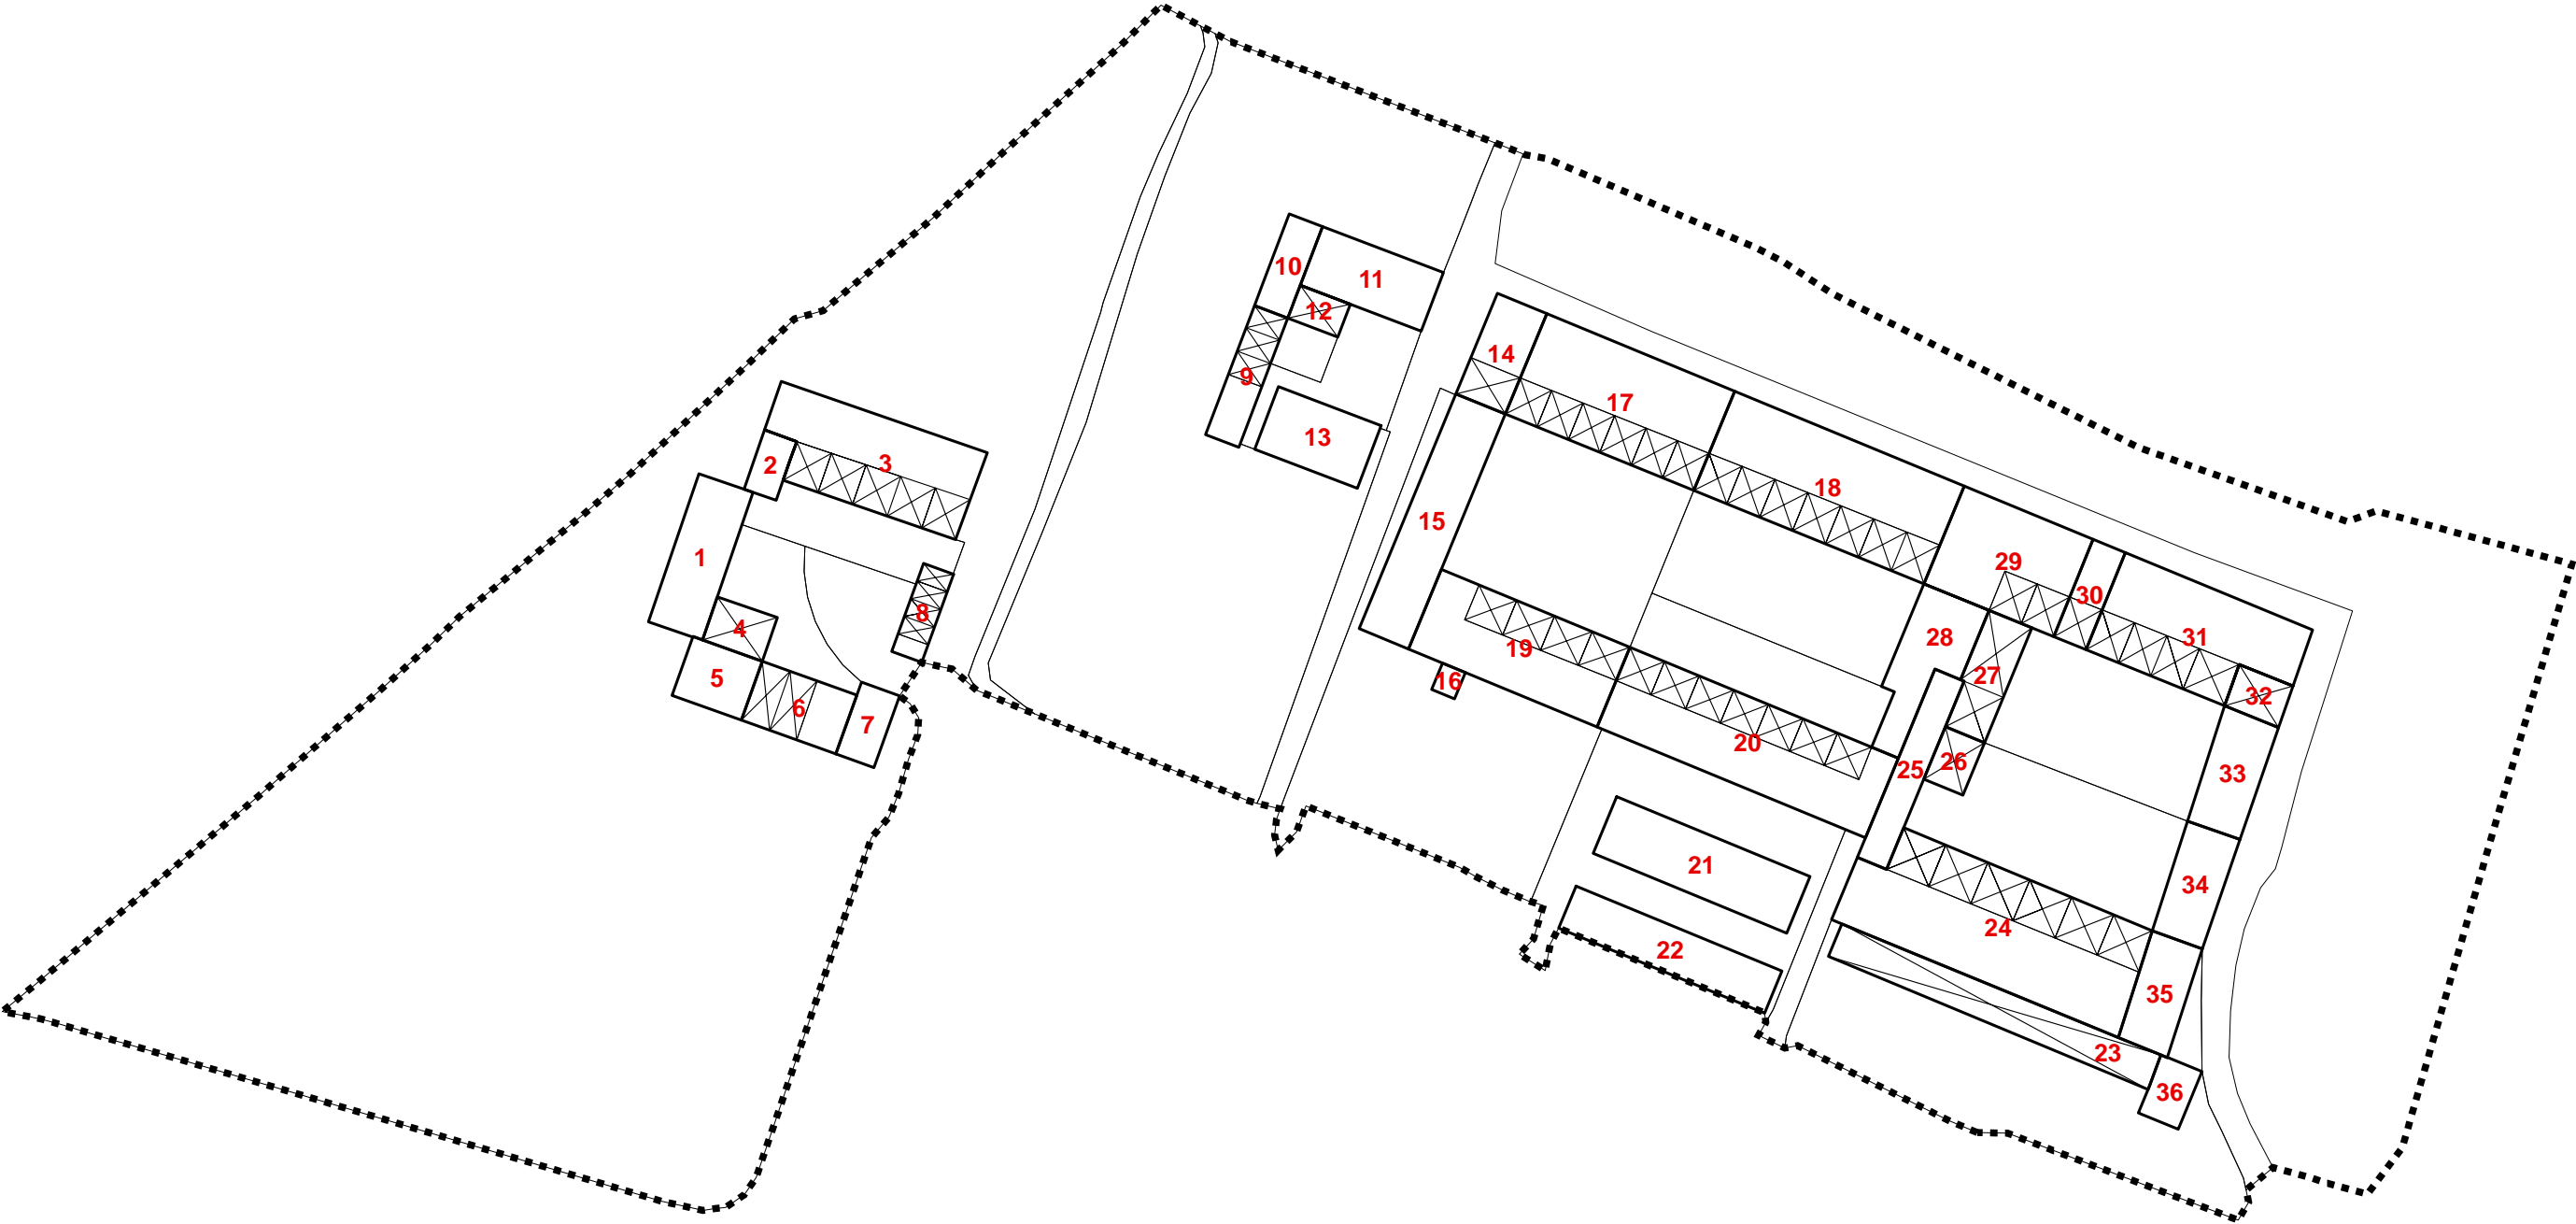
Limite del Nucleo di Antica Formazione

Limite Isolato di rilevazione

Fabbricati rilevati
